RESOLUÇÃO CMT GTN Nº 001, DE 10 DE JUNHO DE 2026.

Relatório Técnico 01.2025

Conselho Municipal de Trânsito de Guarantã do Norte-MT

Diagnóstico e Não-Conformidades da Sinalização Viária Urbana de Guarantã do Norte-MT

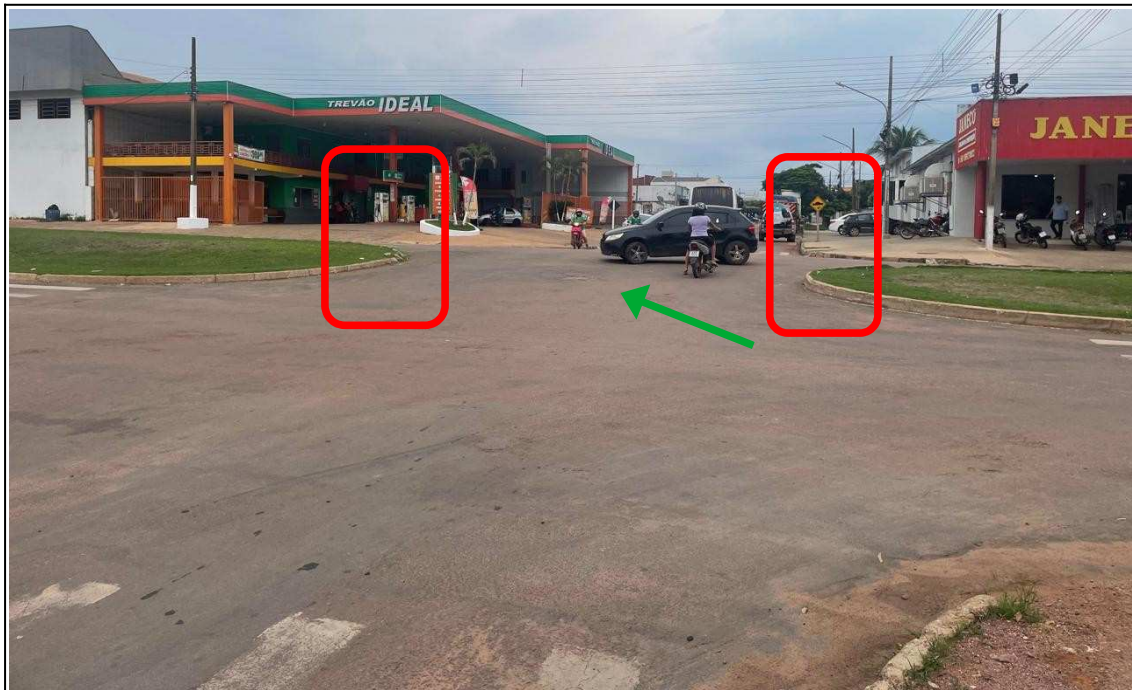
Foto 1: Lacunas de Implementação de Sinalização Vertical R1. 30/10/2025. Canteiro central da Av. Senador Jonas Pinheiro (Maricá) com R. das Castanheiras. Ausência de pinturas da sinalização horizontal (seta verde).

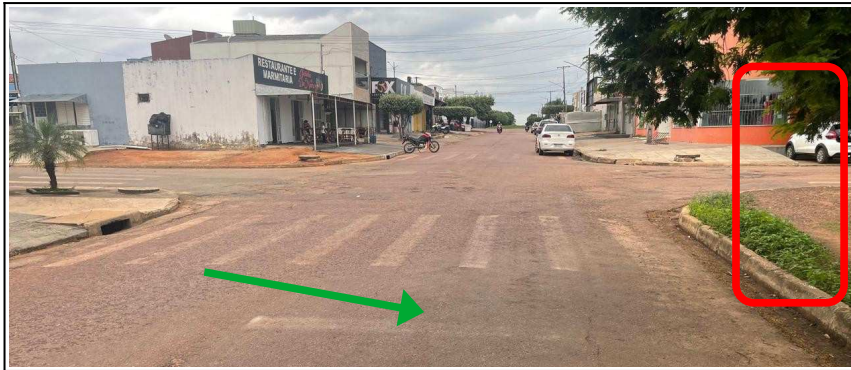
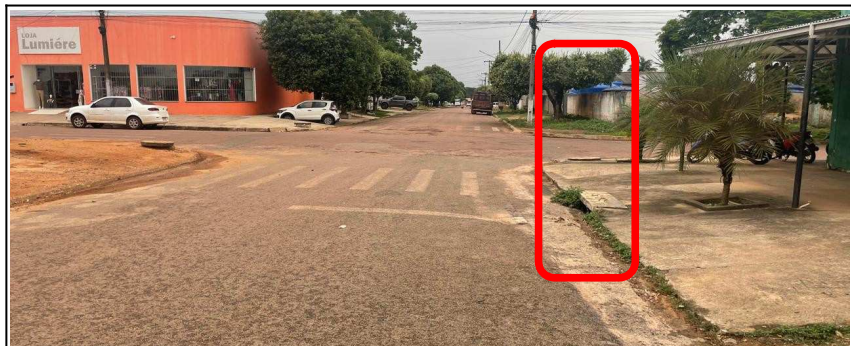
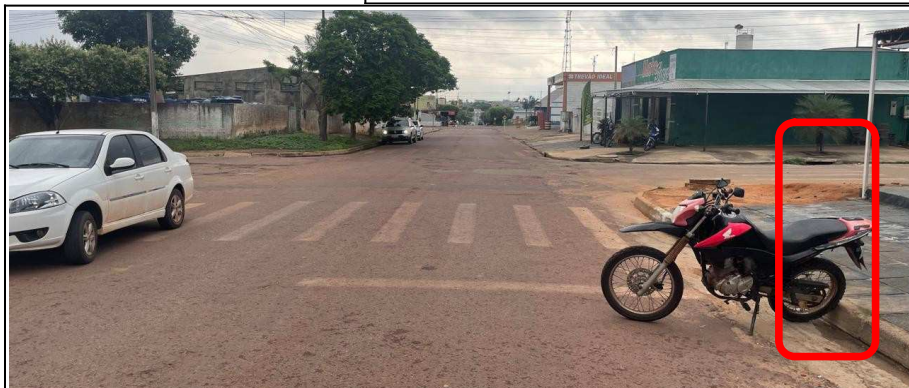
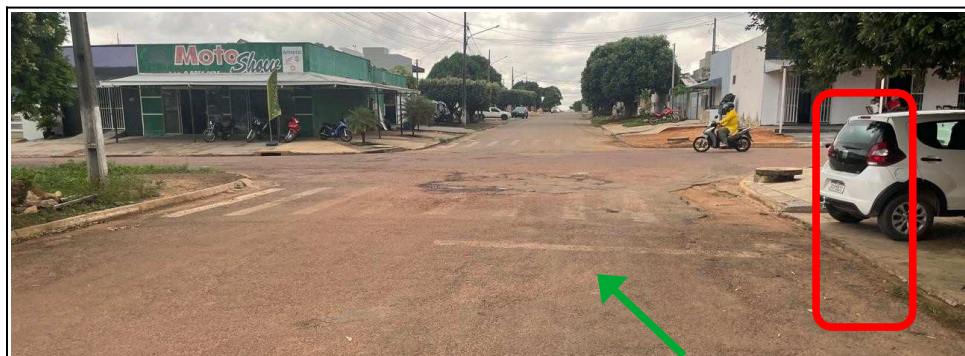
Fotos 2, 3, 4 e 5: Lacunas de Implementação de Sinalização Vertical R1. Fotos de dos 4 ramos da intersecção. 30/10/2025. Intersecção R. Imbaré com R. Castanheiras (Próximo a Loja Lumière). Pintura desgastada (Seta verde).

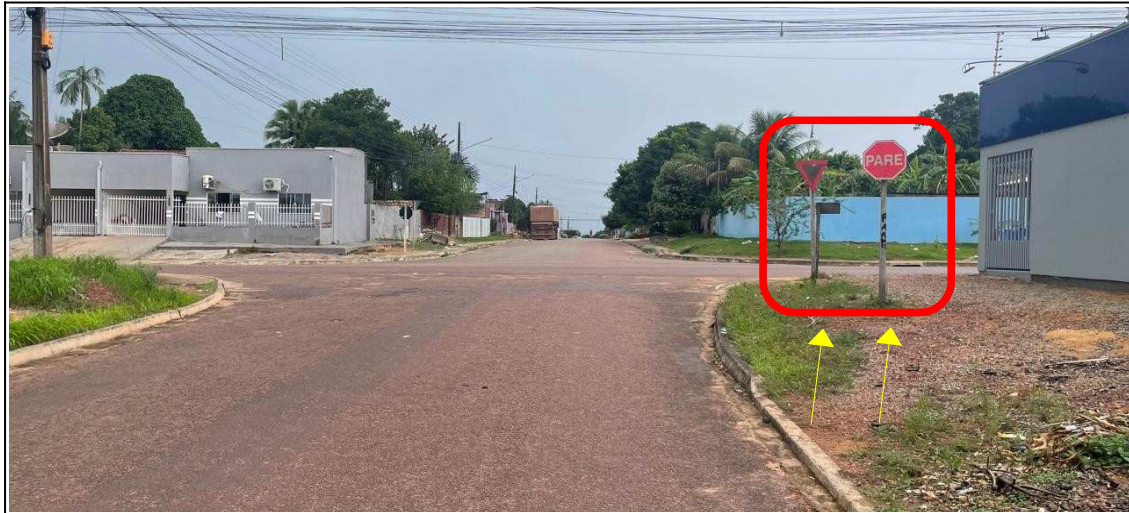
Foto 6: Sobreposição de placas de regulamentação vertical – preferência de passagem (R1 e R2). 30/10/2025. Interseção R. Canjaranas com R. Cedros

- **Ação:** Substituição imediata de todas as placas de “Pare” (R-1) e “Dê a Preferência” (R-2) identificadas como degradadas, ilegíveis ou ausentes.
- **Correção:** Remoção de placas em duplicidade/conflito na mesma esquina (sobreposição R-1/R-2) e retirada de placas R-1 instaladas indevidamente em vias preferenciais.
- **Meta:** 100% das interseções críticas sinalizadas.

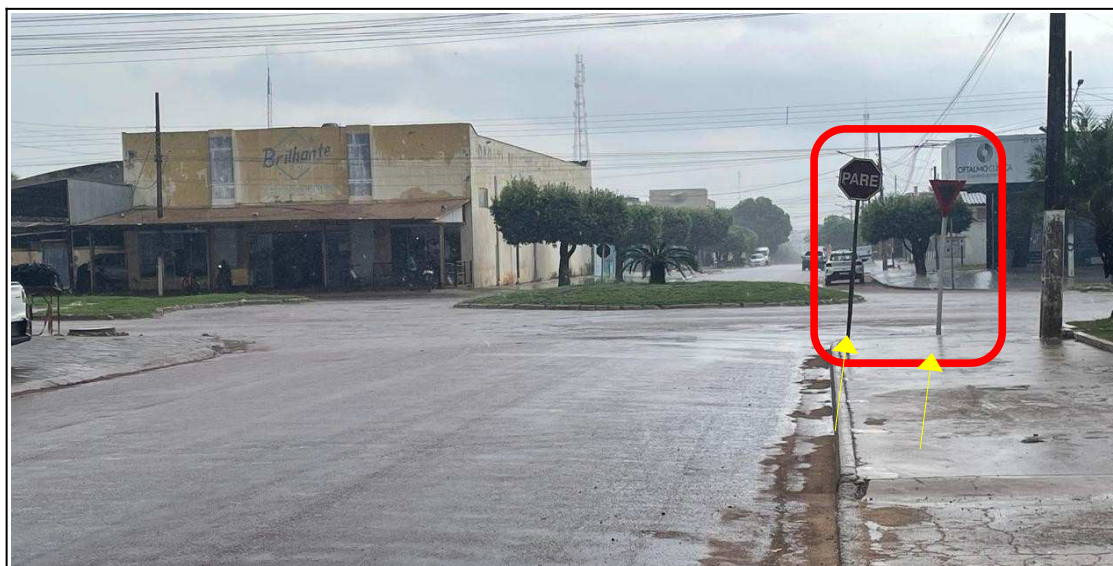
Foto 7: Sobreposição de placas de regulamentação vertical – preferência de passagem (R1 e R2). 30/10/2025. Interseção R. Canjaranas com R. Cedros (Próximo ao Hospital Nossa Senhora do Rosário).

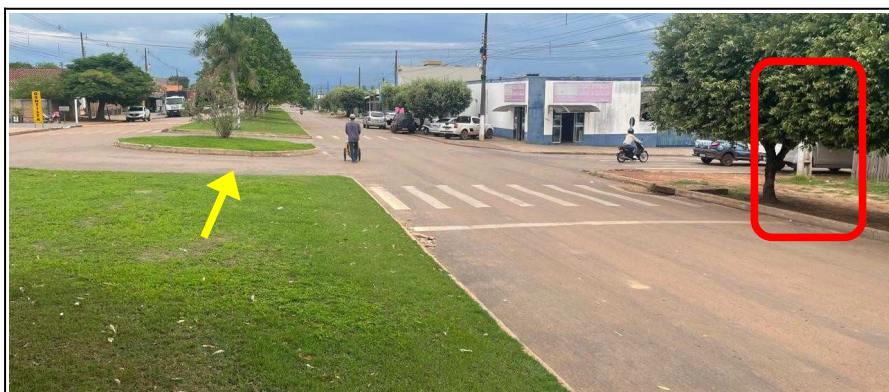
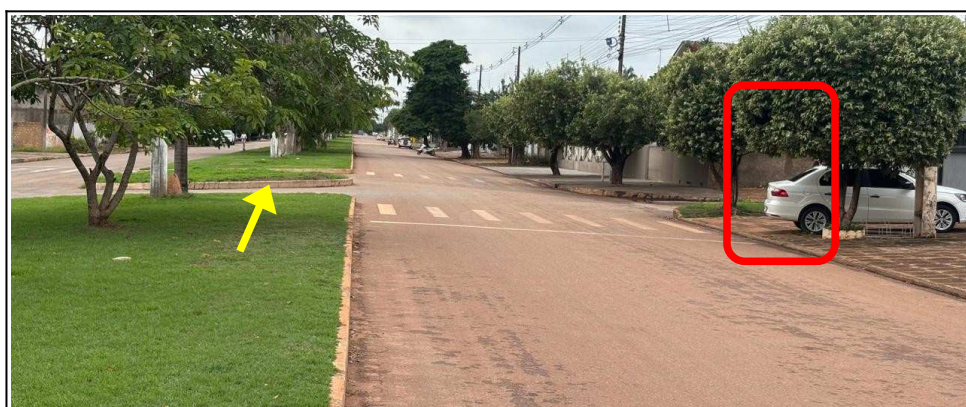
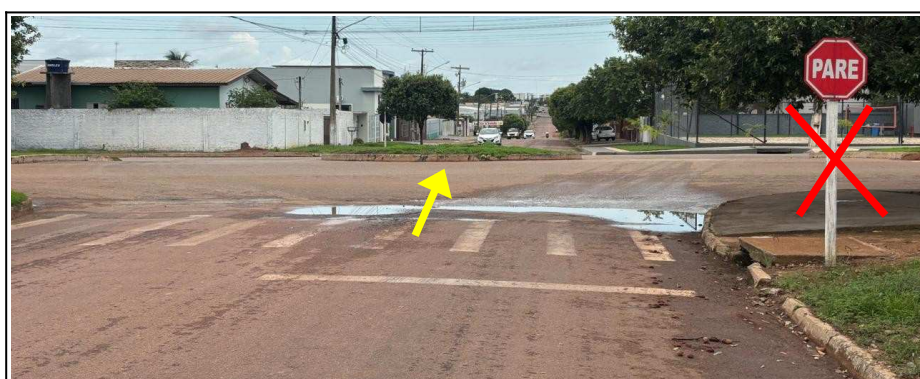
Foto 8, 9 e 10: Lacunas de Implementação de Sinalização Vertical R2 e R33. 30/10/2025. Implantação de sinal R1 errado (x em vermelho) sendo o correto o sinal R2 com R33. Minirotatórias verdes na Av. Senador Jonas Pinheiro (Av. Maricá). Setas amarelas apontam a ilha verde.

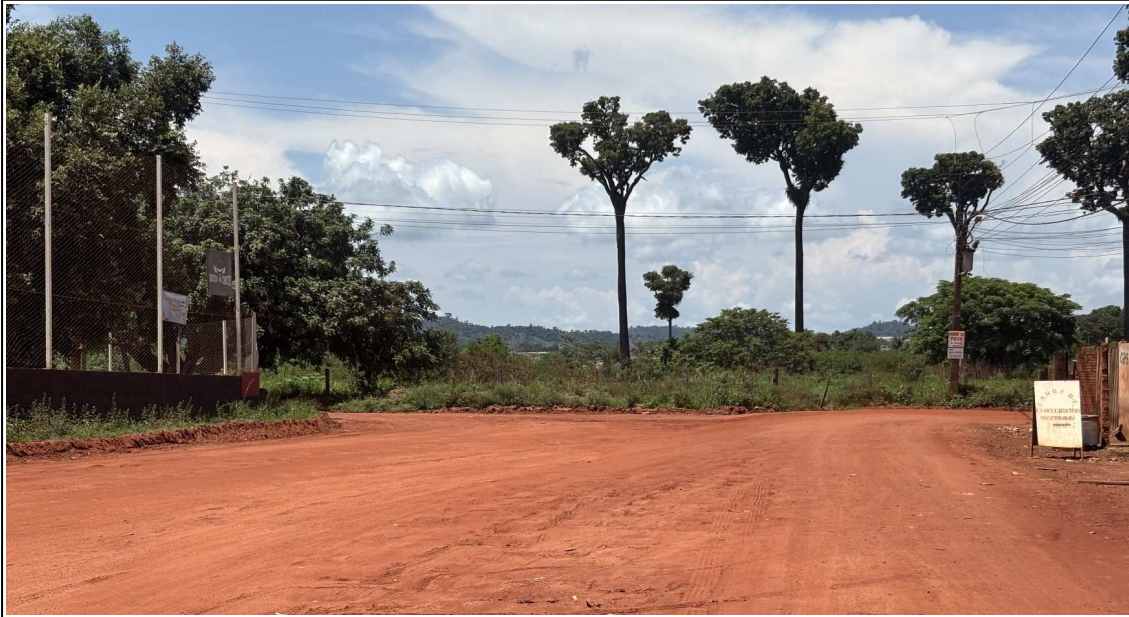
Fotos 11: Lacunas de Implementação de Sinalização Vertical, em estradas de terra batida. 09/11/2025. Interseção R. dos Gaviões, com R. Santo Antônio, sentido ao Bairro Santa Marta (Ref.: Clube Chão Batido).

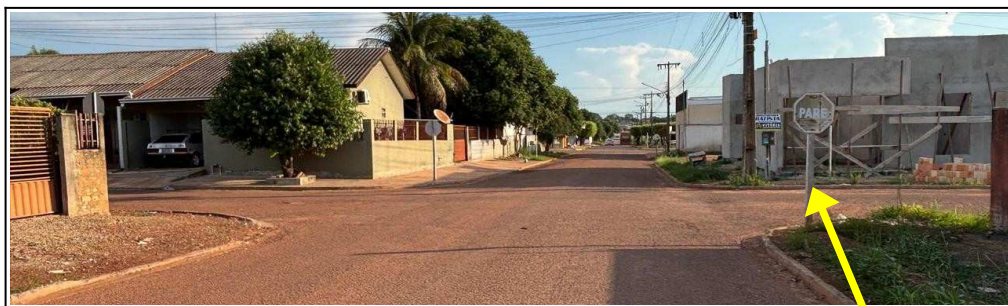
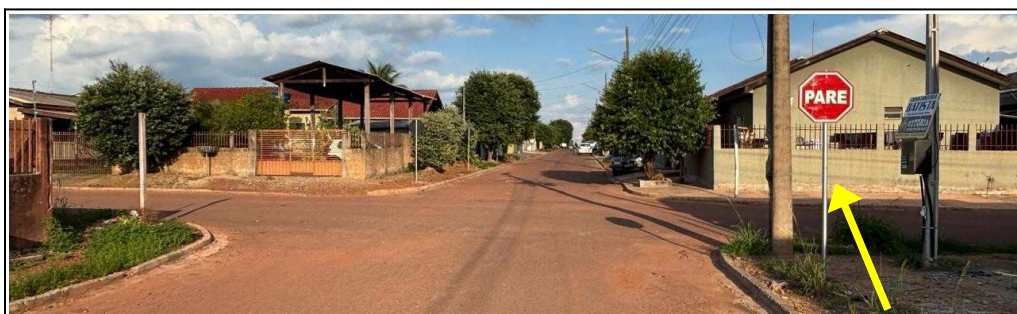
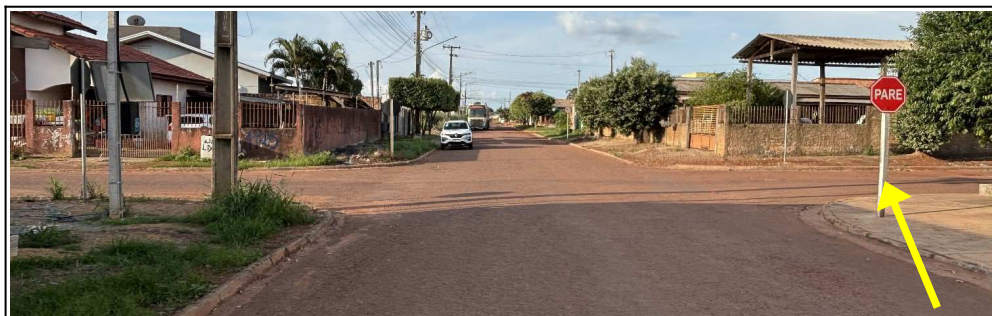
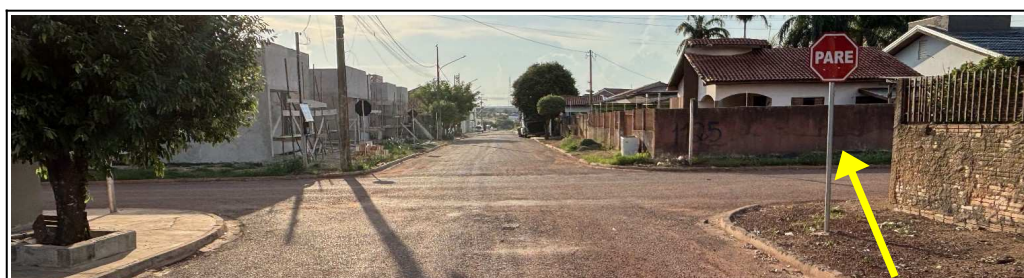
Foto 12, 13, 14, 15. 09/11/2025. Cada foto é de um ramo da interseção de 4 ramos. Rua Salvador com Rua Porto Alegre. Bairro: Jardim Vitória. Cruzamento com quatro placas R1 (Pare), olhar setas em amarelo. Um dos sinais R-1 está em condições degradantes. Ausente de Linha de retenção (Sinal horizontal).

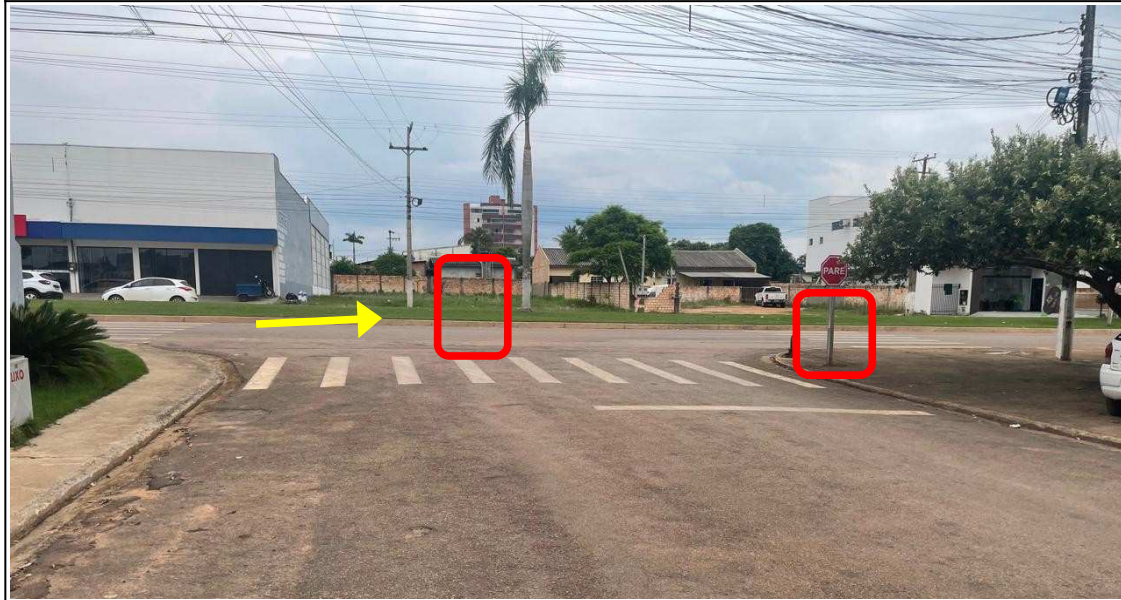
Foto 16: Lacunas de Implementação de Sinalização Vertical – movimentos proibidos e obrigatórios. 30/10/2025. Bifurcação em T da Av. Senador Jonas Pinheiro (Maricá) com R. das Palmeiras (Próximo ao Colégio Inovação). A seta amarela indica o sentido de fluxo obrigatório que os veículos devem tomar.

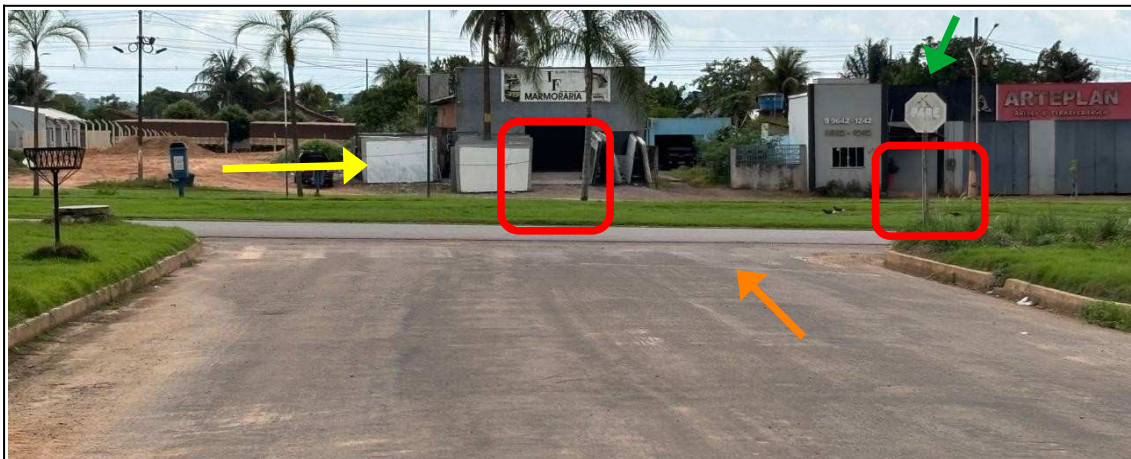
Foto 17: 06/11/2025, bifurcação em T da Av. das Magnólias com Rod. MT 419 (Av. Guarantã), centro. Observar ausência de placa de movimento obrigatório ou proibido. Seta amarela aponta o sentido de fluxo de veículos na Av. Guarantã. Observar também que a sinalização R1 está em condições degradantes (Seta cor verde), assim como a Faixa de Travessia de Pedestre FTP está em fase de manutenção (Seta cor laranja). A qualidade de material usado na FTP era baixa e por isso degradação acelerada.

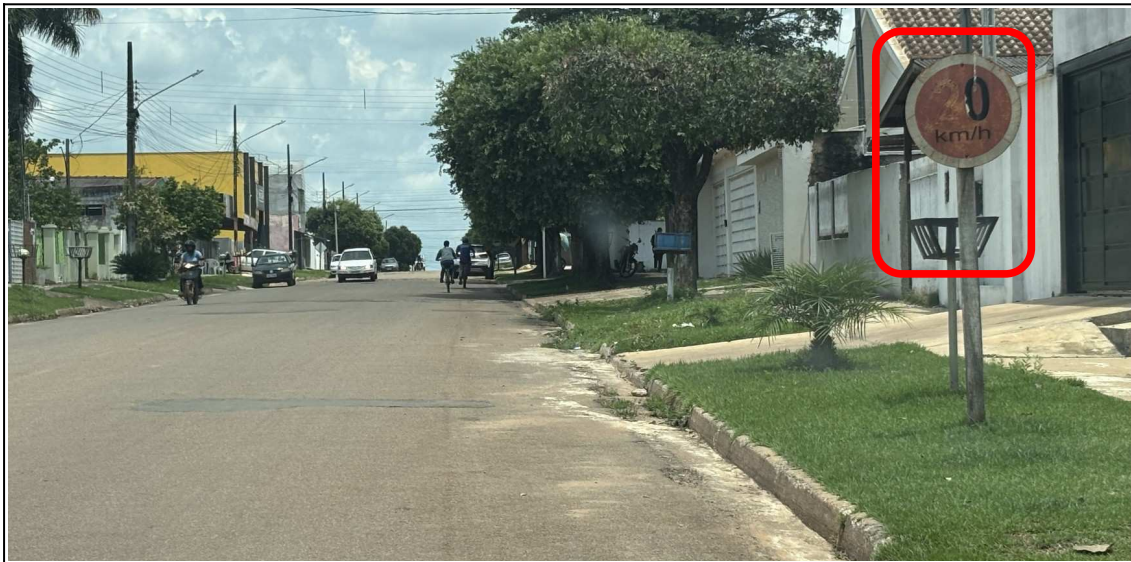
Foto 18: 13/11/2025. Av. das Castanheiras (Próximo a Bicletaria Catarinense). Observar que o único sinal R-19 (velocidade máxima) encontrado na Avenida estava em condições degradantes.

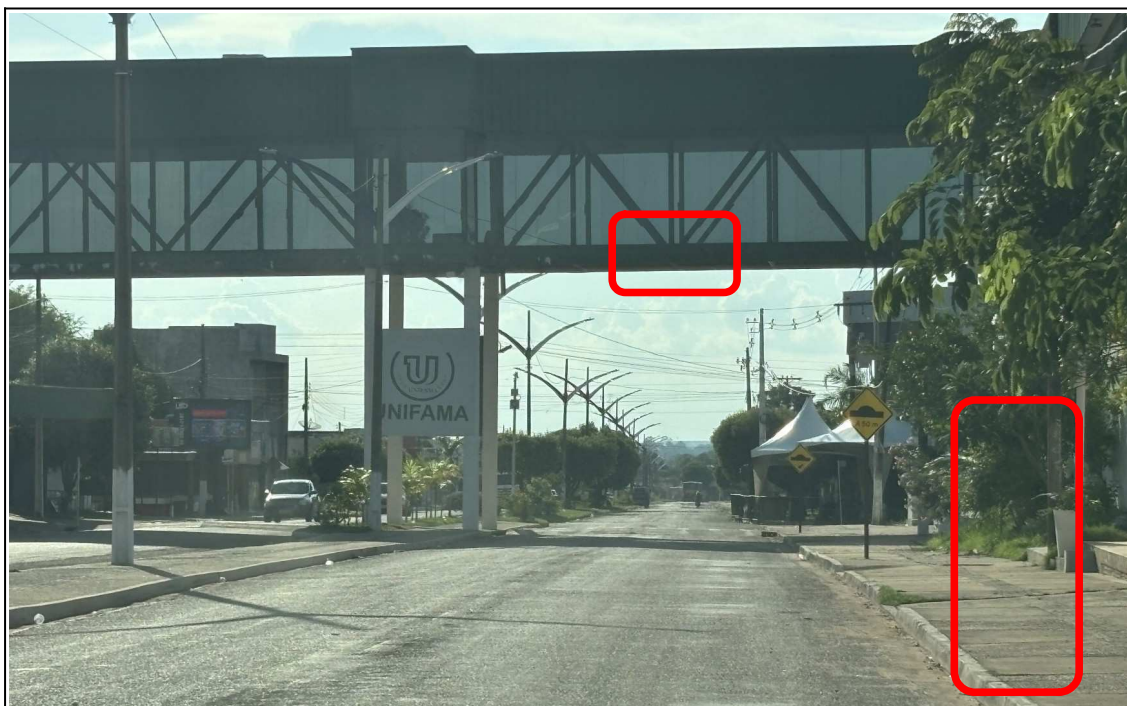
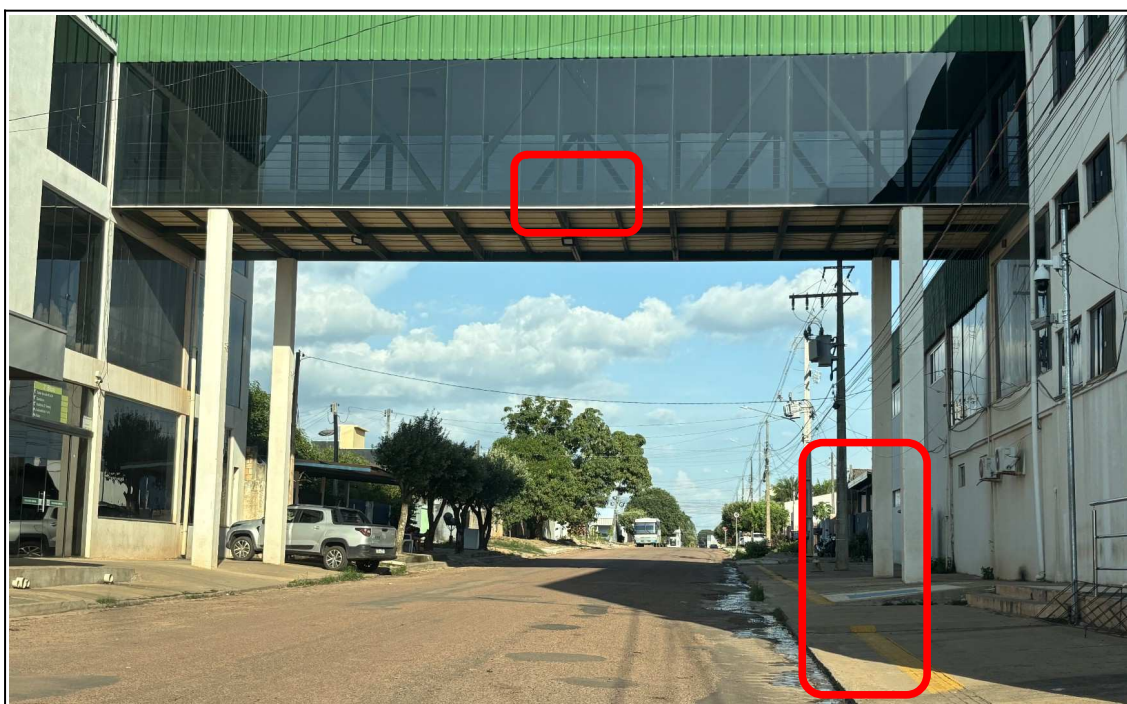
Foto 19 e 20: 09/11/2025. Av. Lions Internacional e R. das Margaridas (UNIFAMA). Observar que estão ausentes de Sinal R-15 e A-37. Observar também deficit de sinalização horizontal (LMS/LF0).

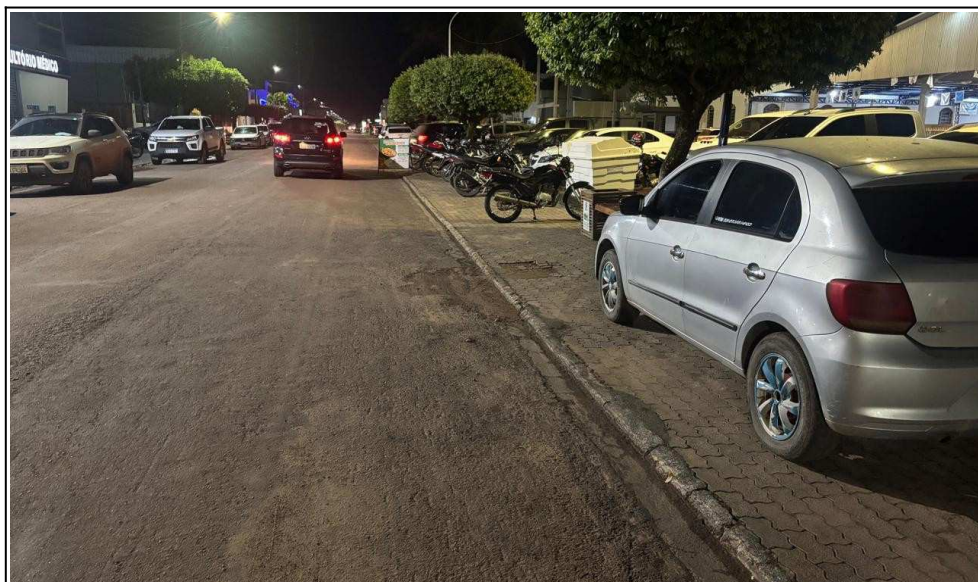
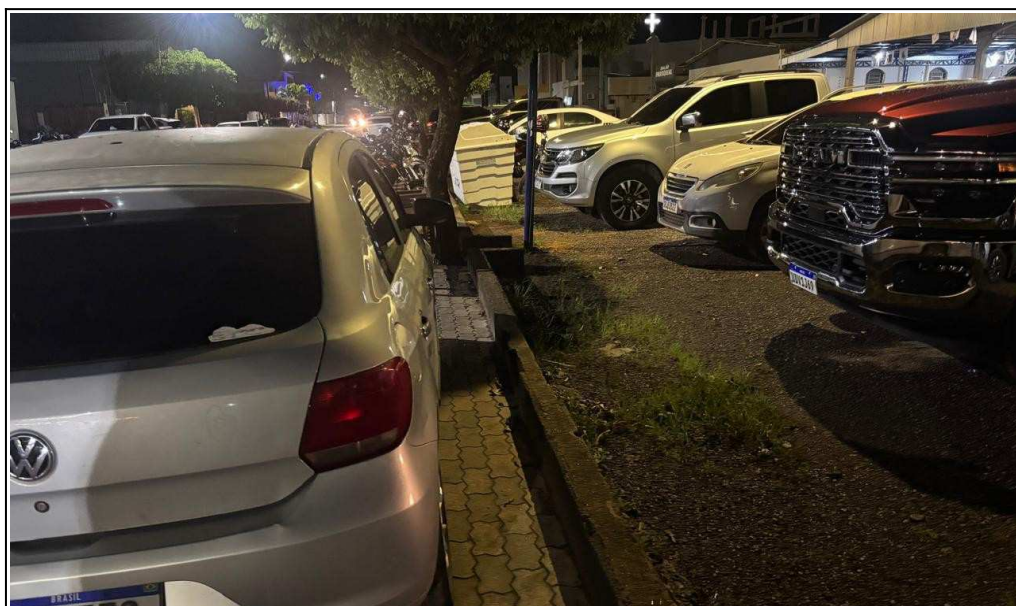
Foto 21 e 22: 14/11/2025. Av. Cambara (Ref.: Buritis Pizzaria). Observar que o guia de cimento esta rebaixado, veículos estacionados comprometendo a faixa livre. Necessitava requalificar a calçada. Observar também deficit de sinalização horizontal.

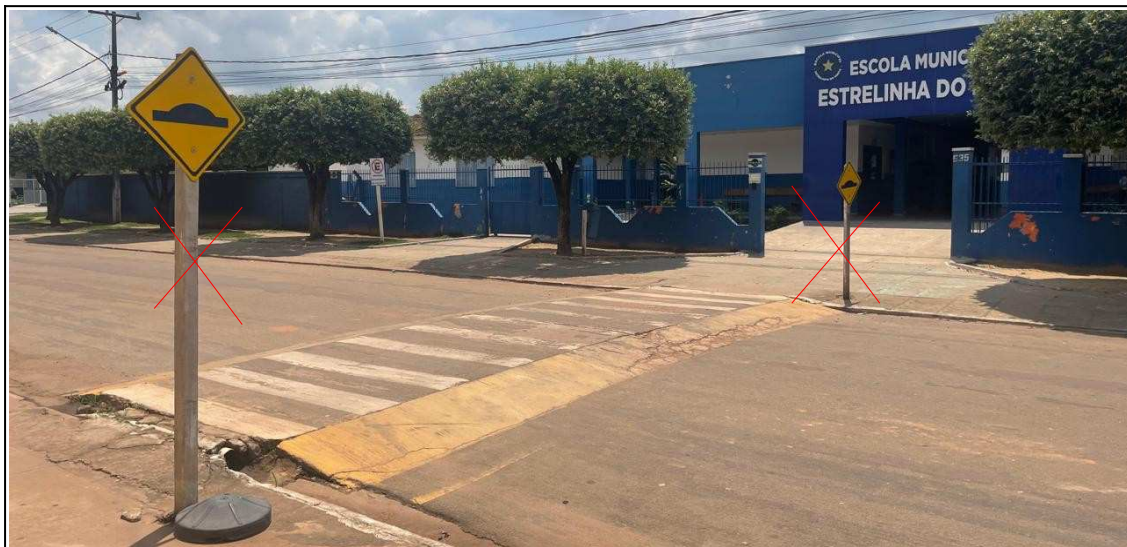
Foto 23: Foto da esquerda realizada dia 31/10/2025, Faixa elevada de travessia de pedestre em frente a Escola Estrelinha do Norte. Av. Alcides Moreno Capeline – Centro. Observar colocação de placas A-18 (x indicando erro) em vez de A-32b. Observar uso de pinta cor amarela na pintura de Faixa elevada, sendo o correto unicamente material de cor branca.

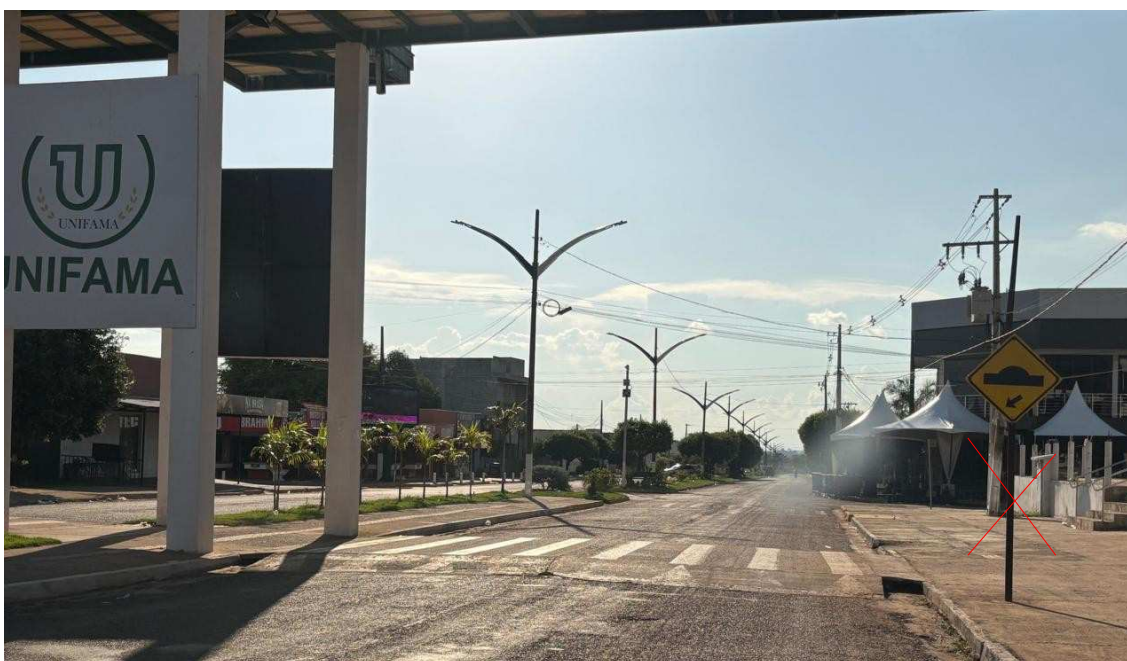
Foto 24: Foto realizada dia 09/11/2025, Faixa elevada de travessia de pedestre em frente por de baixo da passarela da UNIFAMA. Av. Lions Internacional – Jd. Aeroporto. Observar colocação de placas A-18 (x indicando erro) em vez de A-32b.

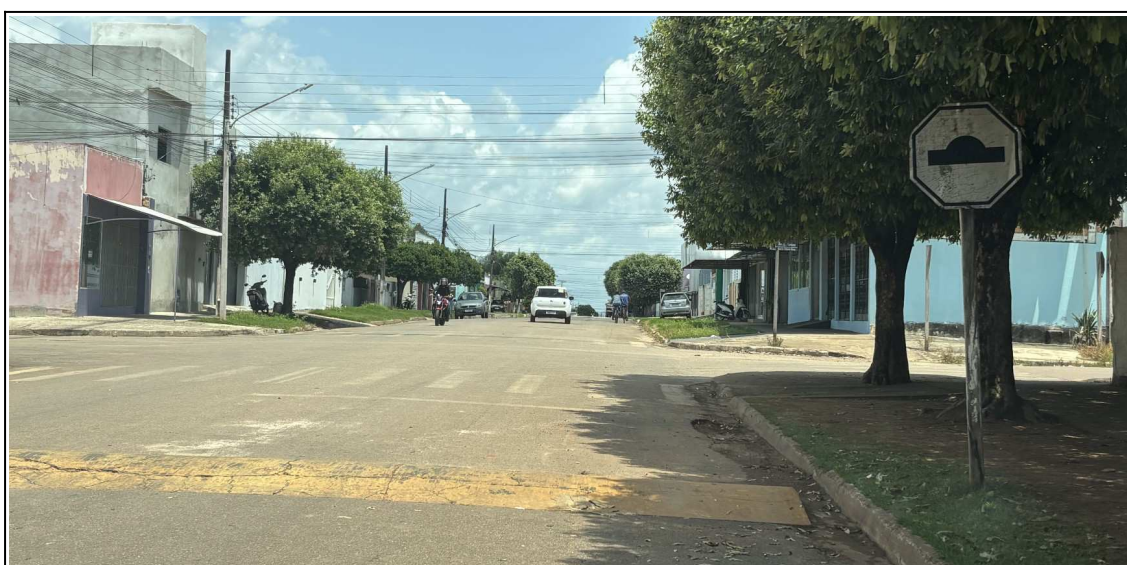
Foto 25. 13/11/2025. A. Castanheiras (Ref.: E.E. Kreen Akarone). Sinal A-18 em desacordo com o padrão atual. No caso foi constatado placa de padrão ultrapassado, no caso o formato era octogonal sendo atualmente em formato losangolo. E no caso, o sinal foi implementado junto a lombada, porém não contem a seta direcional.

Recomendação: É imprescindível que o órgão executivo de trânsito revise as implantações existentes do sinal A-18 e implemente as placas de informação complementar de distância (e.g., "50 m" ou "100 m") em todos os casos de sinalização antecedente, conforme os critérios de projeto de engenharia de tráfego, e junto ao dispositivo as setas direcionais, a fim de restabelecer a segurança e a conformidade normativa da sinalização.

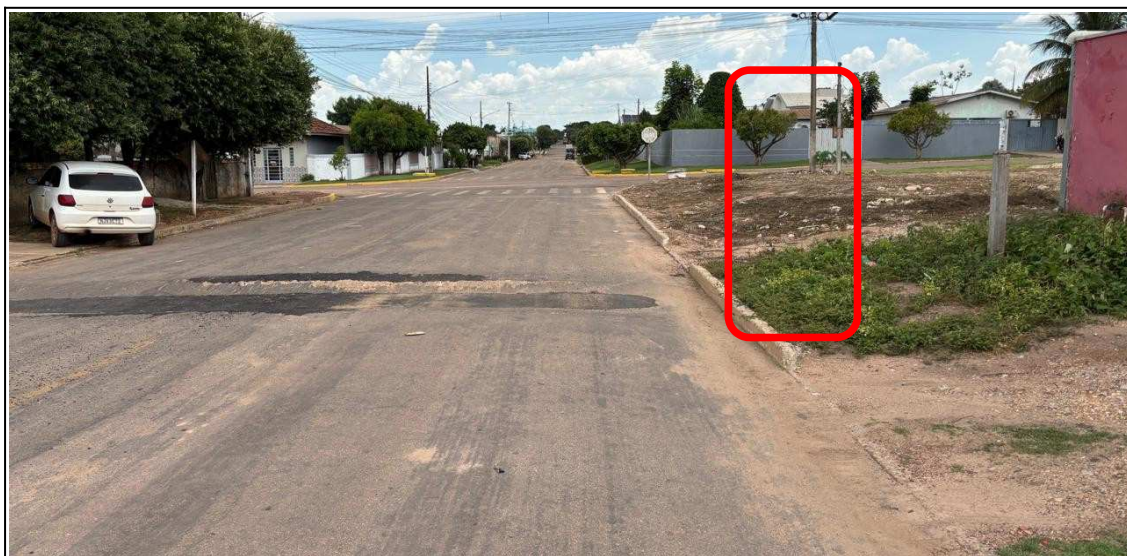
Foto 26: Realizada dia 06/11/2025. Depressão na Av. Magnólias, ausente de sinalização vertical A-19.

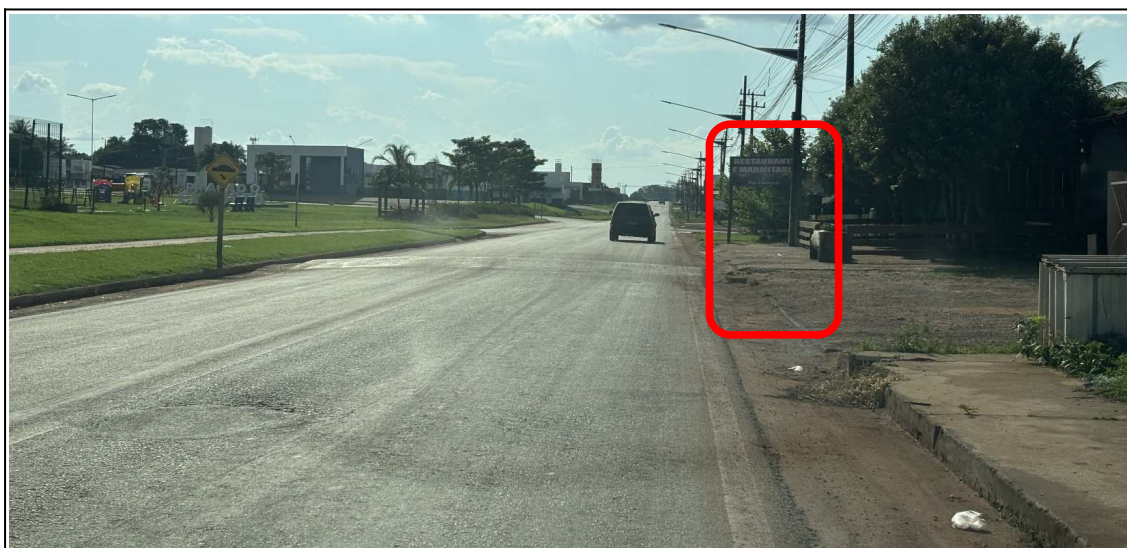
Foto 27. 09/11/2025. Rod. MT 419 (Av. Guarantã) Ref.: Praça do Ciclista. Observar ausência do sinal A-18 na margem da direita da pista. Observar que a ondulação transversal esta praticamente sem pintura.

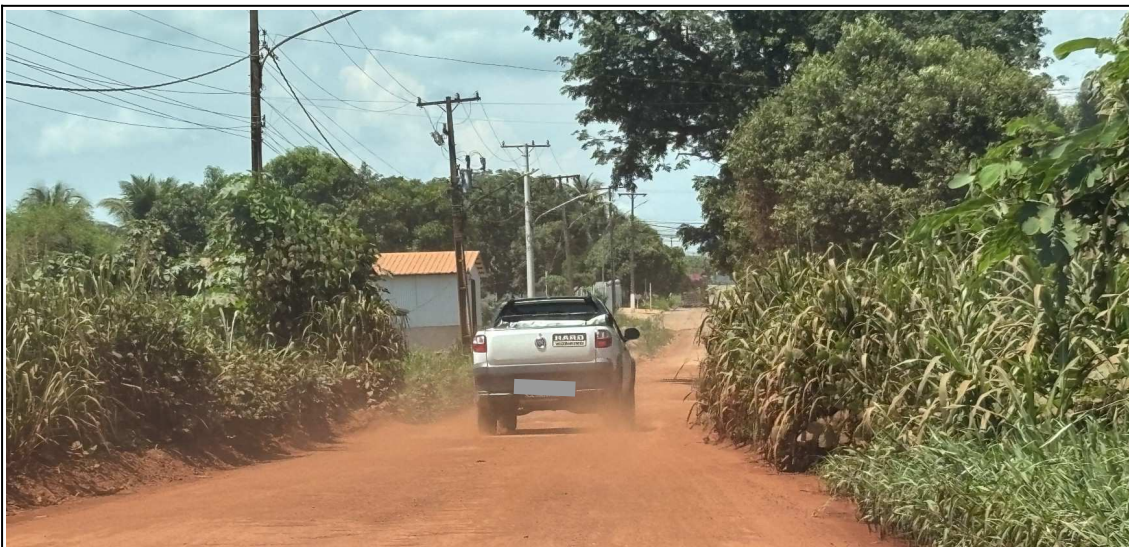
Foto 28: 09/11/2025. R. dos Gaviões, sentido Bairro Santa Marta. Ponte estreita em via de estrada, ausente de sinalização A-22. Observar que somente um veículo de quatro ou mais rodas pode passar de cada vez.

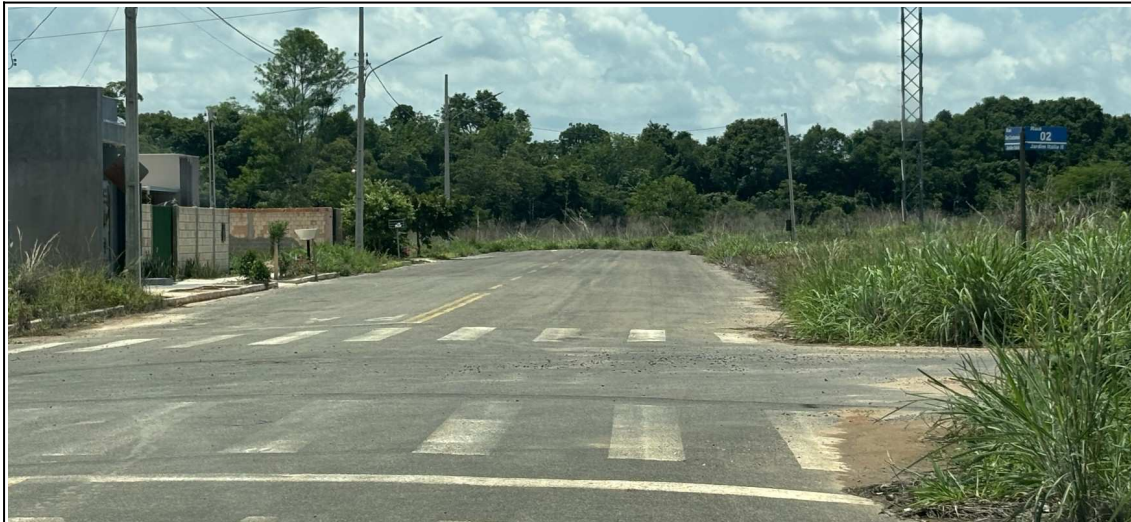
Foto: 29. 13/11/2025. Av. Castanheira – B. Jardim Itália. Vias com características de *cul-de-sac* (ruas sem continuidade de fluxo), ausente de sinal A-45.

Recomendação: Realizar um plano de trabalho para a implantação (ou reposição, quando aplicável) do sinal A-45 (Rua sem Saída) em todas as vias identificadas com essa característica.

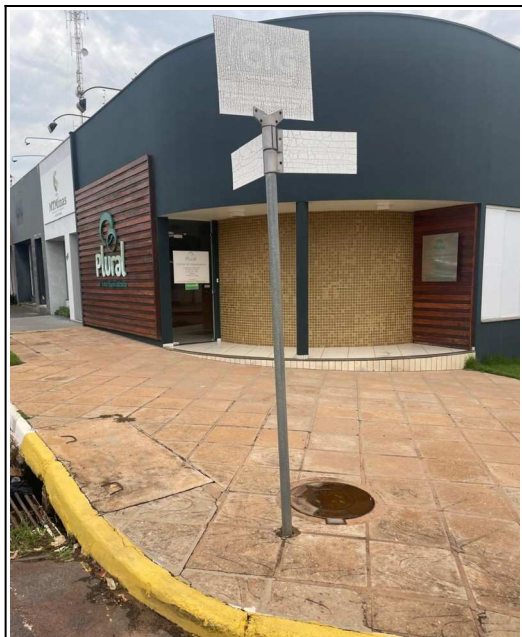
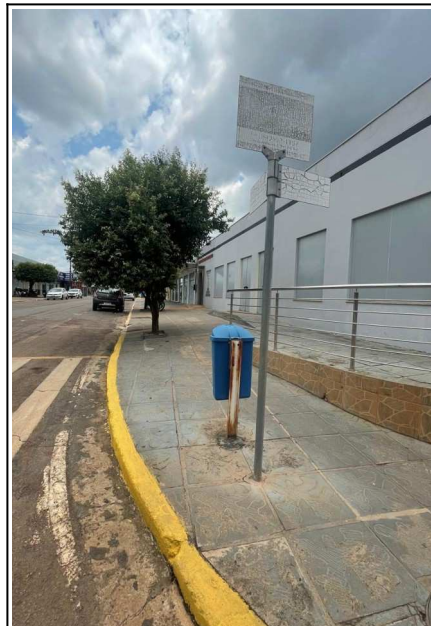
Foto 30 e 31: Condições degradantes em placas de rua. Foto da esquerda realizada dia 30/10/2025, na esq. de Av. Juquitiba com R. Pioneiro Genésio Minetto – Centro (Plural Medicina). Foto da direita realizada dia 31/10/2025, na esq. de Av. Jatobá com R. dos Ipés – Centro (Cartório 2º Ofício). O padrão dos sinais é ultrapassado, é uma não conformidade com Manual de sinalização.

- **Implementação:** Instalação imediata de novos sinais de nome de logradouro em todos os pontos onde foi constatada a ausência. A instalação deve seguir o Manual Brasileiro de Sinalização de Trânsito - Volume III (Vertical, de Indicação).
- **Substituição:** Remoção e substituição dos sinais em estado de degradação crítica (desbotamento/danos) ou padrões ultrapassados. Os materiais utilizados para as novas placas devem garantir o nível de retrorrefletividade exigido pelas Resoluções do CONTRAN e normas técnicas ABNT aplicáveis.

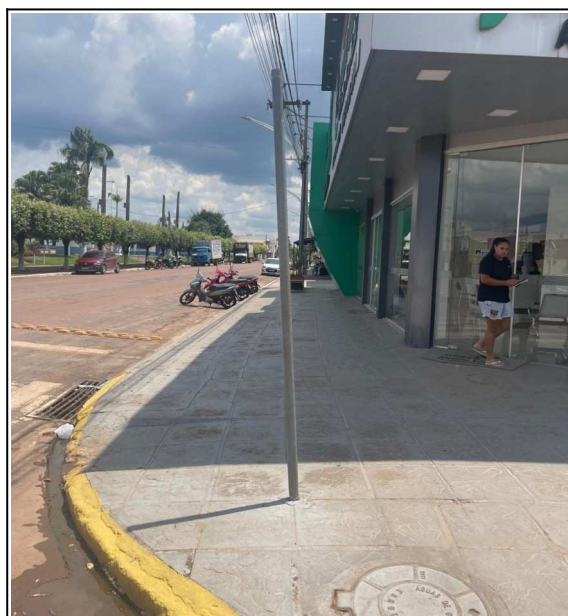
Foto 32: 31/10/2025. Esquina de Av. Jatobá com R. das Castanheiras (Clínica Jardim Vitória). Observar que existe a haste para implantação de placa de rua, entretanto esta ausente de sinal. Padrão ultrapassado.

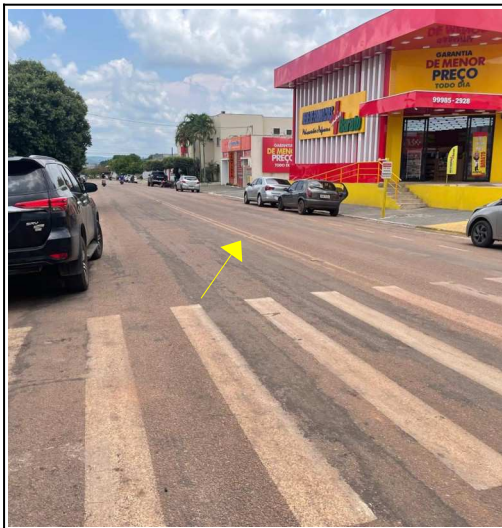
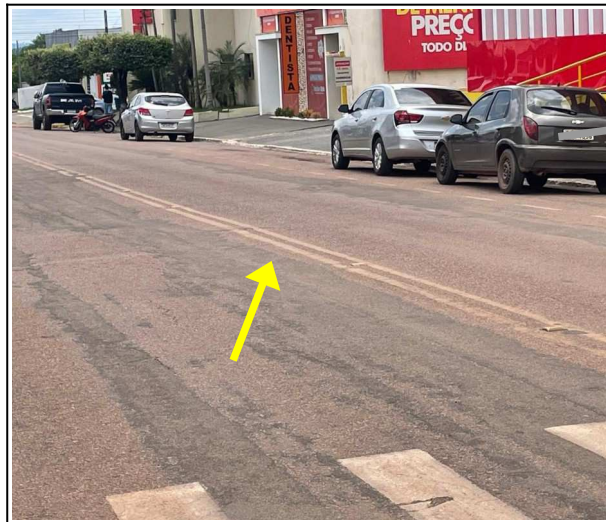
Foto 33 e 34: Pintura errada – Presença de Linhas de divisão de fluxos opostos (LFO) em vez de Linhas de divisão de fluxos de mesmo sentido (LMS). Foto da direita mostra melhor a dupla linha amarela. Realizadas dia 31/10/2025. Av. Jatobá, ao lado de Cartório 2º Ofício (Ref.: Farmácia mais Barato).

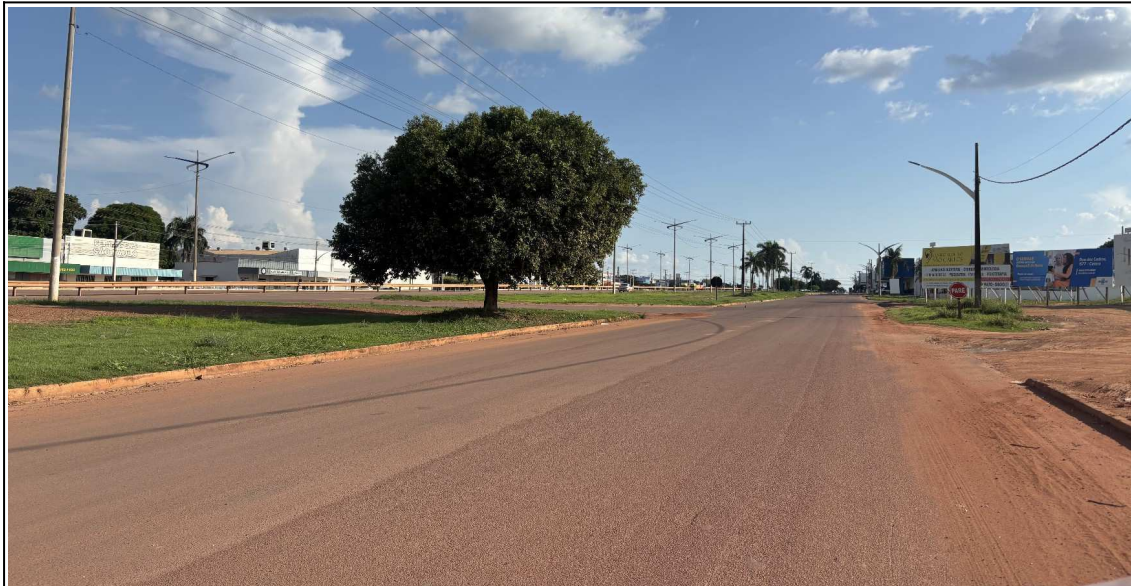
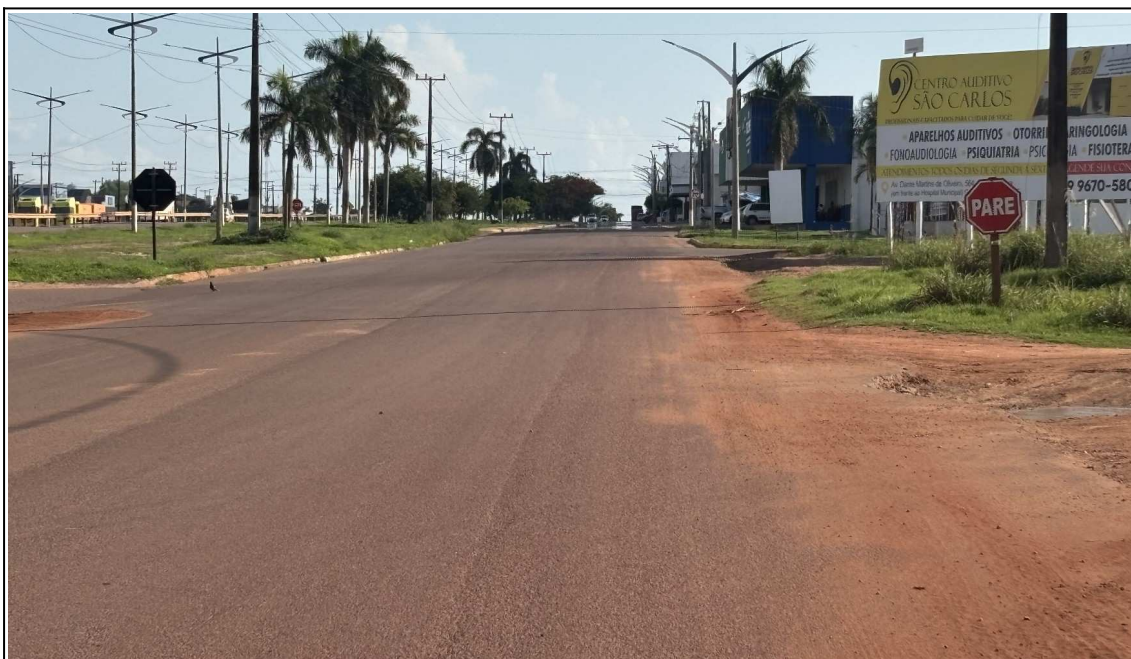
Foto 35 e 36: Deficit de sinalização horizontal. Av. Marginal Pioneiro José Néilson Coutinho. 09/11/2025.

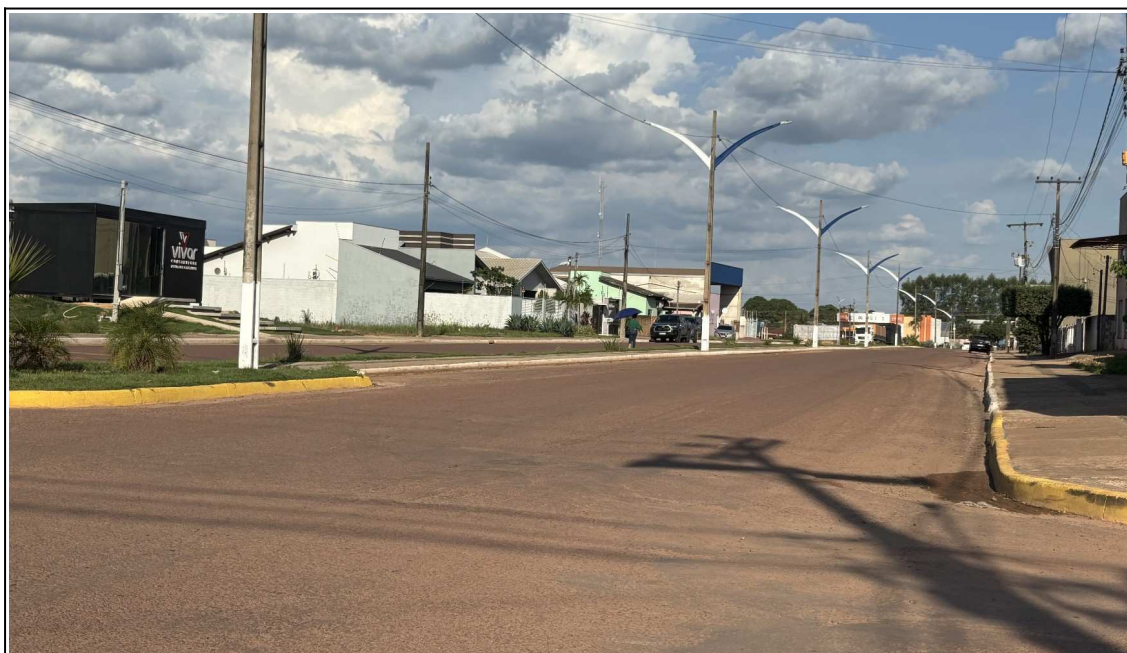
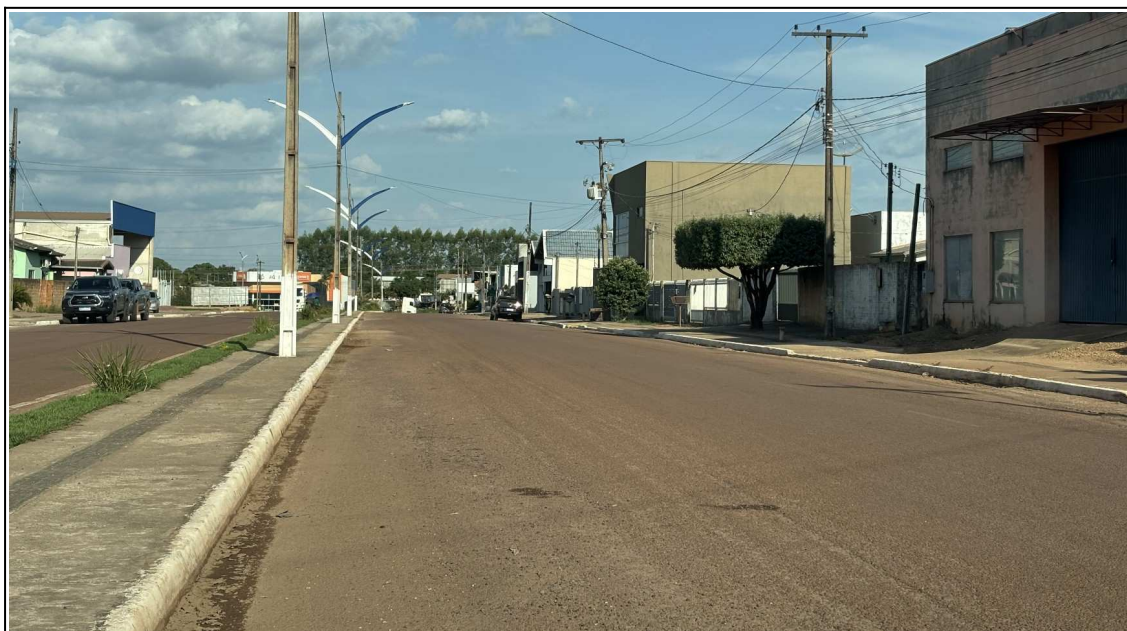
Foto 37 e 38: Deficit de sinalização horizontal. Av. Lions Clube Internacional. 09/11/2025. Observar faixa de rolamento alargada, provavelmente para área de estacionamento, mas não foi sinalização regulamentando o Estacionamento.

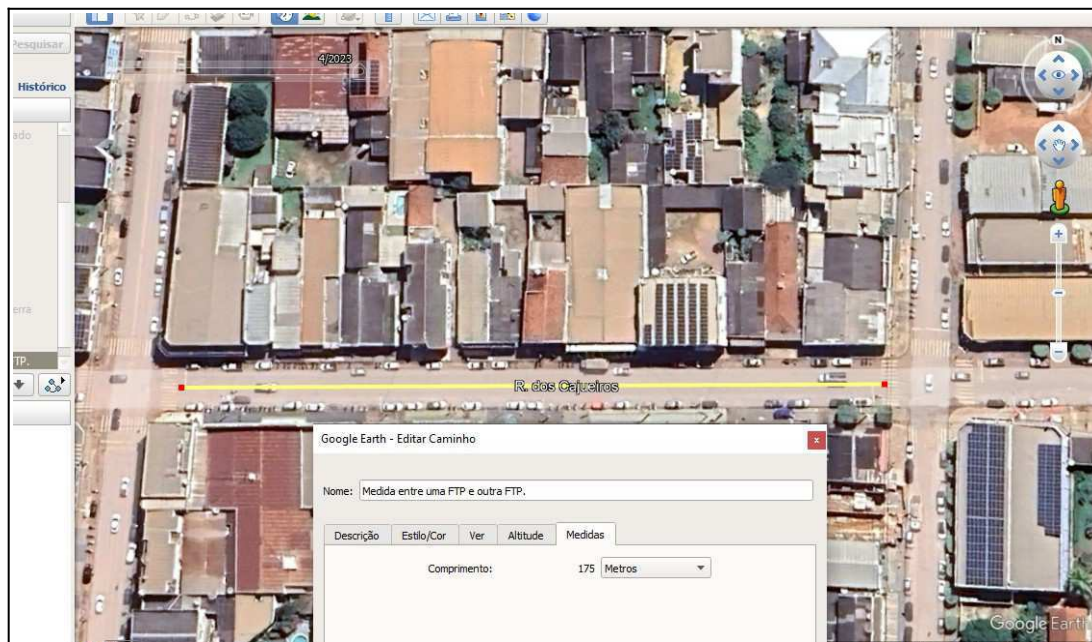
Imagem 1 - Uso de Google Earth Pro: produzido dia 20/11/2025, com imagem de satélite de mês 4 de 2023. Av. Cajueiro, quadra entre a Av. Alcides moreno Capeline e Av. Jatobá. Não Conformidade no Espaçamento entre Faixas de Pedestres. Veja na imagem uma linha em amarelo ligando uma FTP com Outra, e em detalhes a 175 metros entre as faixas, sendo o recomendado uma distância em torno de 50 metros.

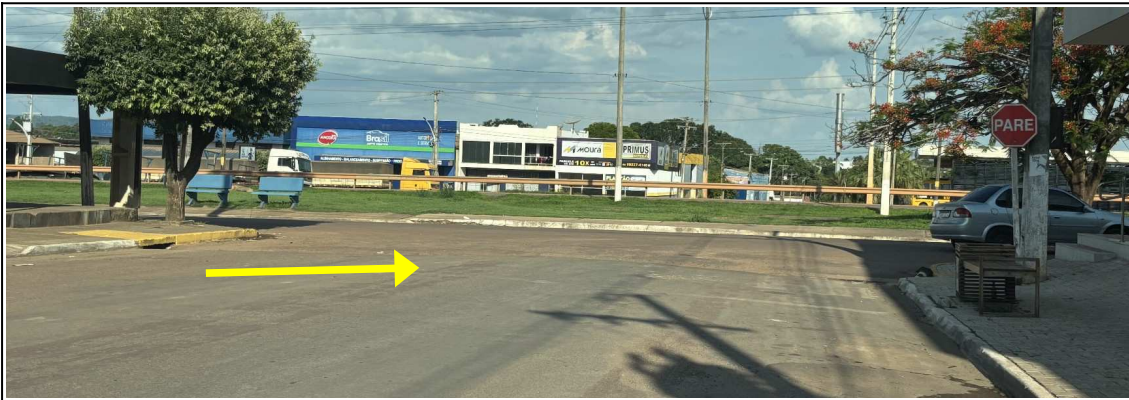
Foto 39: 09/11/2025. Bifurcação em T da Av. Cajueiro, com Av. Marginal Pioneiro José Néelson Coutinho (Ref.: Restaurante modelo). Observar que FTP está apagada, isso devido ao uso de material de baixa qualidade e vida útil de curto prazo. Observar que no local (seta) tem sarjeta e não é sinalização com A-19.
