RESOLUÇÃO CMT GTN Nº 001, DE 10 DE JUNHO DE 2026.

Relatório Técnico 01.2025

Conselho Municipal de Trânsito de Guarantã do Norte-MT

Diagnóstico e Não-Conformidades da Sinalização Viária Urbana de Guarantã do Norte-MT

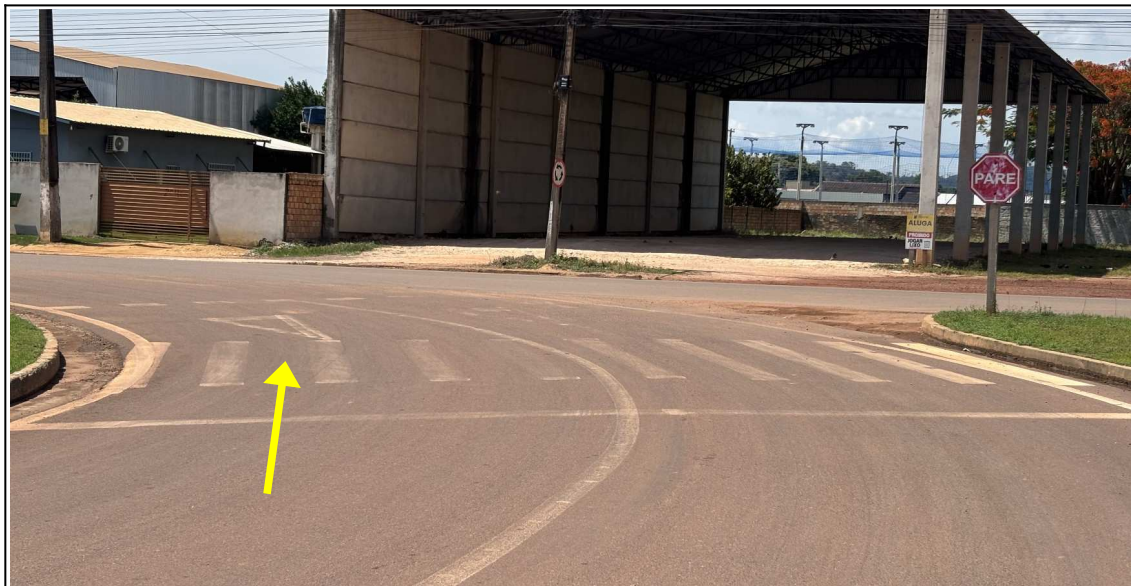
Foto 40: 09/11/2025. Retorno da Rod. MT 419 (Av. Guarantã) Ref.: ao lado da pista do Ciretran. Observar que FTP está quase apagada, e a Linha dê a Preferencia LDP praticamente apagada, isso devido ao uso de material de baixa qualidade e vida útil de curto prazo. Observar que no local (seta) tem o símbolo indicativo de interseção com via que tem preferência (SIP) “Dê a preferência” em ambiguidade com o sinal vertical R1.

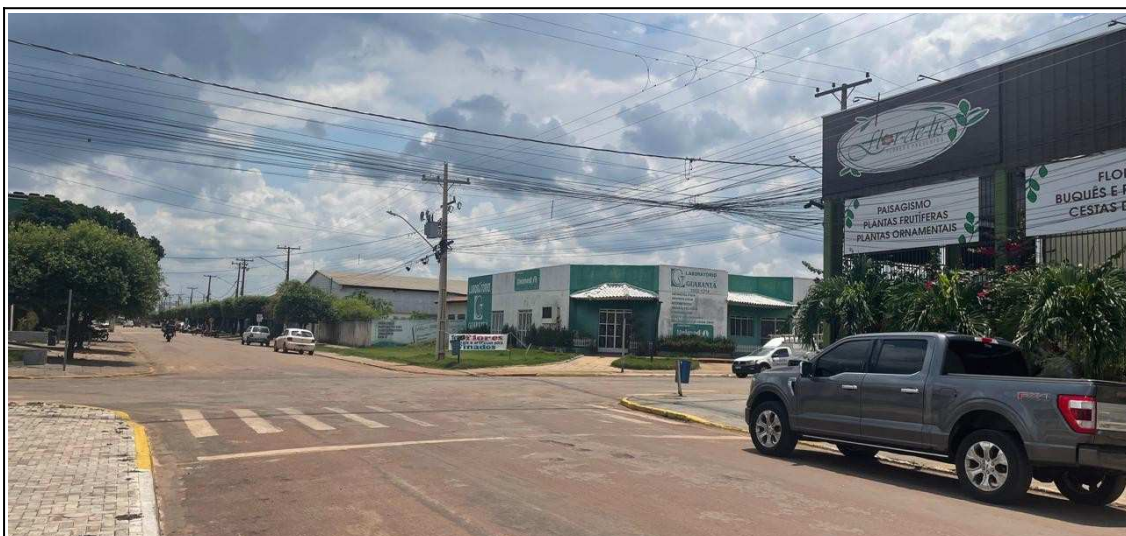
Foto 41: Ausente de semáforos demandados por abaixo-assinado. 31/10/2025. Interseção R. Alcides Moreno Capeline com R. das Castanheiras (Próximo a Escola Estrelinha do Norte e Floricultura Flor de Lis).

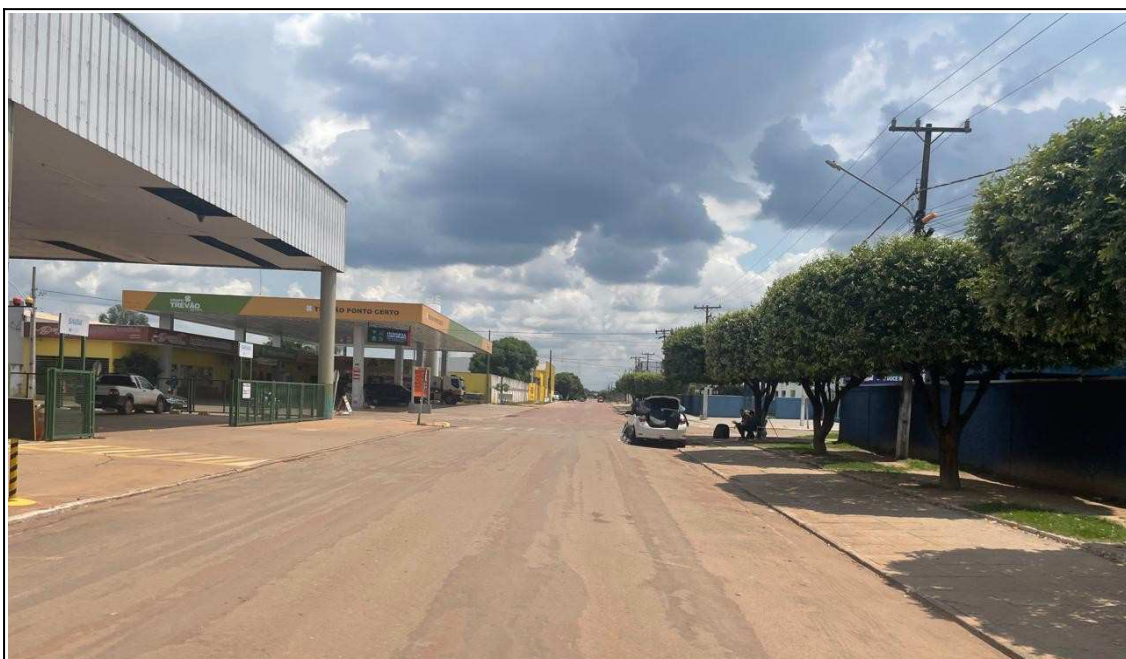
Foto 42: Ausente de semáforos demandados por abaixo-assinado. 31/10/2025. Interseção R. Alcides Moreno Capeline com R. dos Cedros (Próximo a Escola Estrelinha do Norte e Del'Moro).

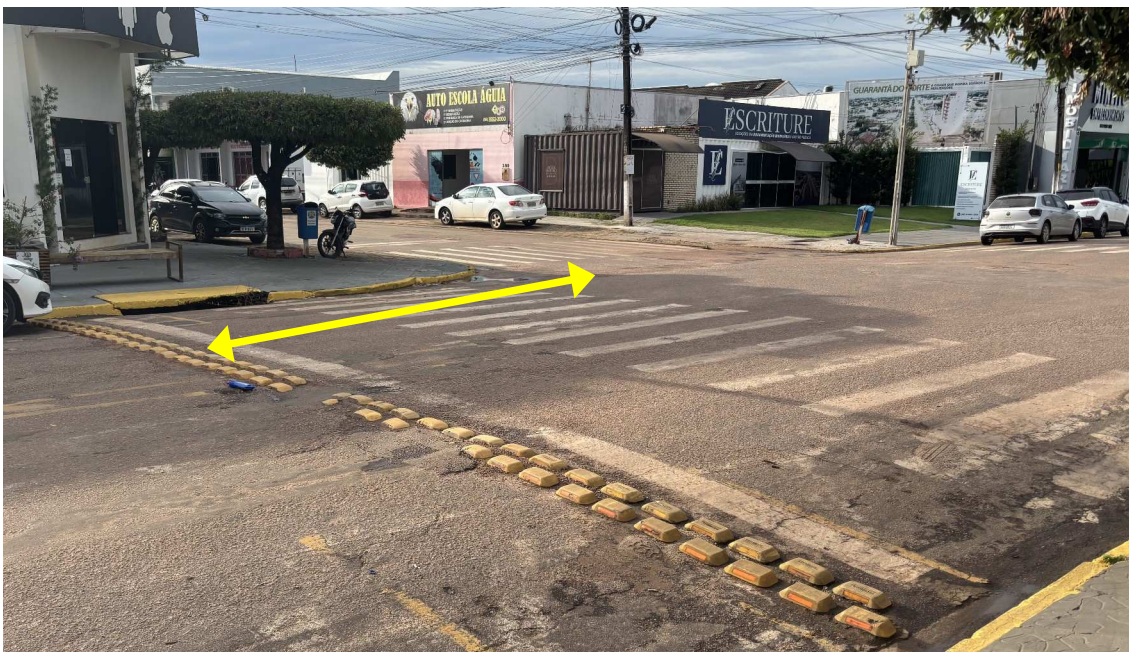
Foto 43: 13/11/2025. Av. Jatobá, nas proximidades de Av. Pioneiro Genésio Minetto (Ref.: Hotel Esplanada). Observar uso errado de duas fileiras de tachões, servindo como lombadas. A distância das tachas até a esquina era curta, de apenas 11,5 metros (seta dupla).

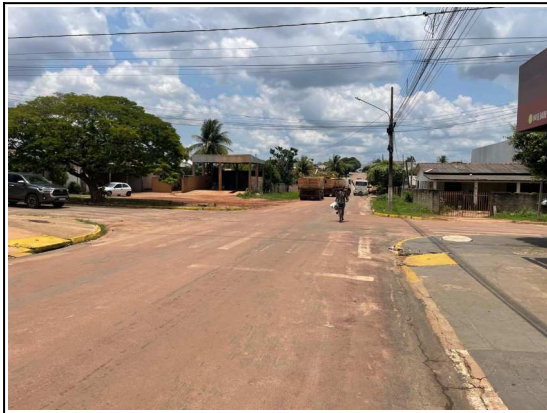
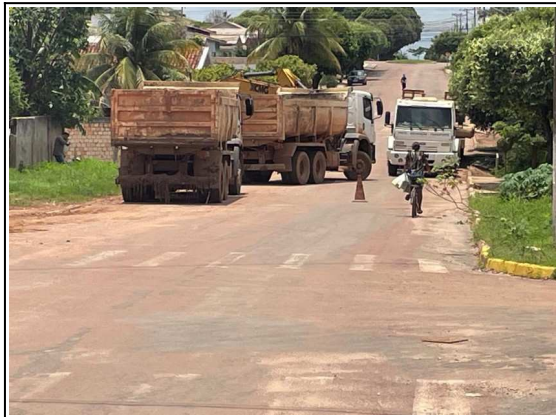
Foto 44 e 45: Obra de limpeza de curso d'água ausente de sinalização temporária. Vista do leste para oeste. Foto da esquerda mostra que o cruzamento que antecedeu a obra não continha sinalização. Foto da direita mostra que a única sinalização colocada foi apenas um cone, bem próximo ao maquinário e veículos pesados. 31/10/2025. R. Pioneiro Genésio Minetto (Próximo a Av. Magnólias).

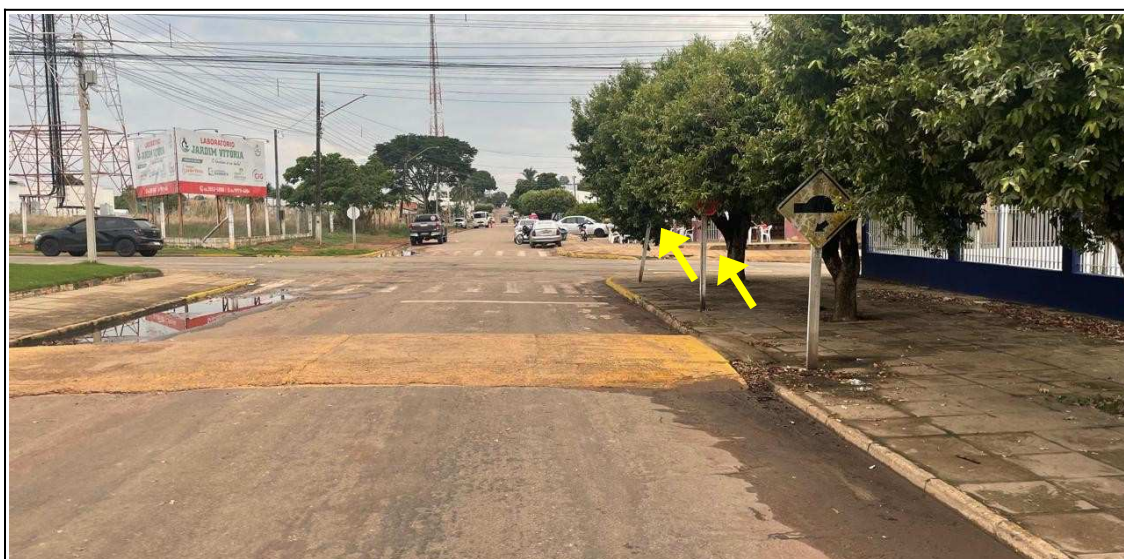
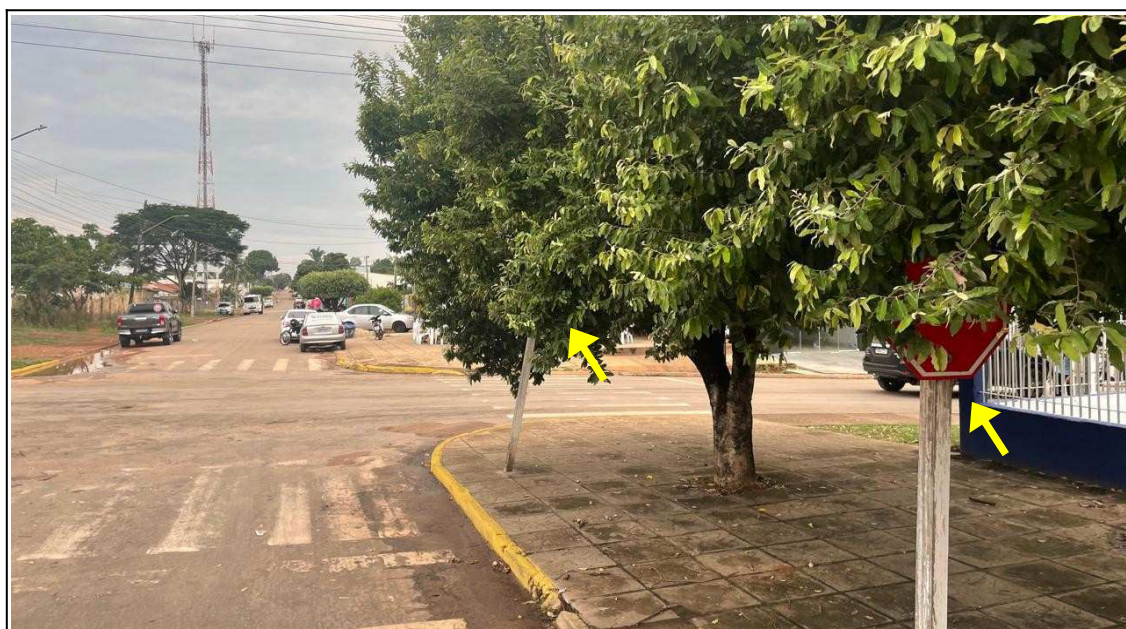
Foto 46 e 47: Ocultação de Sinalização Vertical por Obstrução da visibilidade por vegetação. 30/10/2025. Interseção R. Inharé com R. das Castanheiras (Escola Municipal Guarantã).

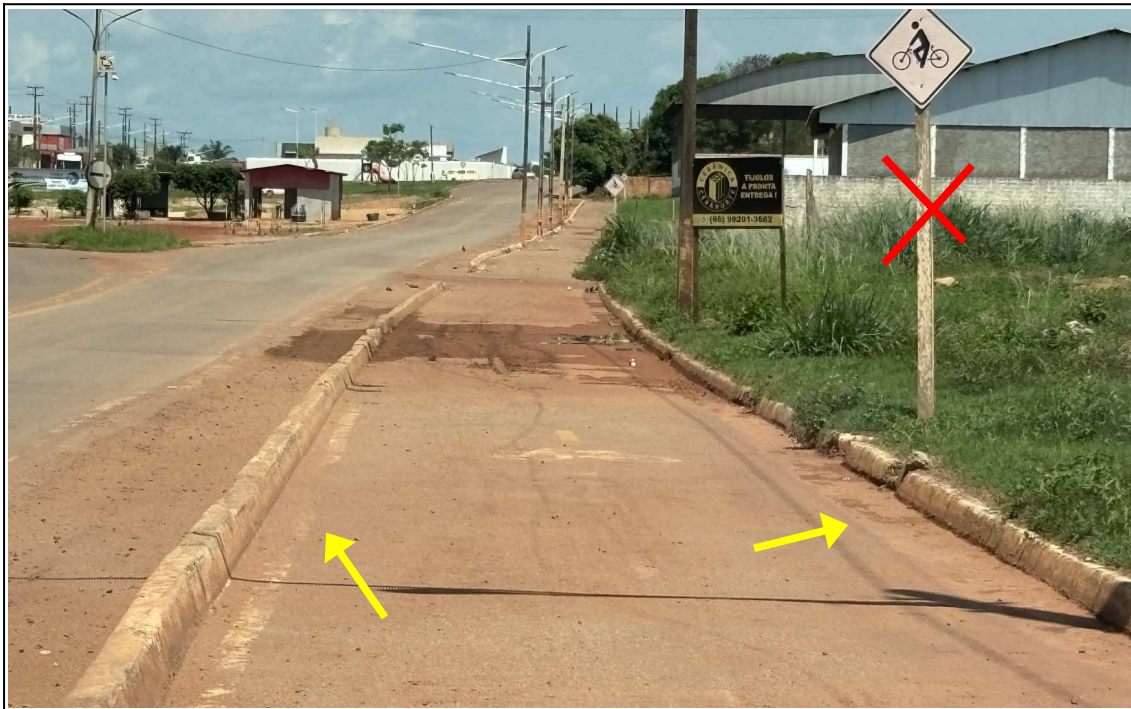
Foto 48: Ciclovia entre B. Cotrel e B. 13 de Maio, adjacente a Rod. MT 419. 09/11/2025. Observar sujeidade, necessitando limpeza. Observar que não contem pintura vermelha, em bordos (setas). Observar uso de sinal A-30a sobre a ciclovia, o que não é uma boa prática (x em vermelho), sendo adequado o uso de R-34 ou R-36, conforme projeto.

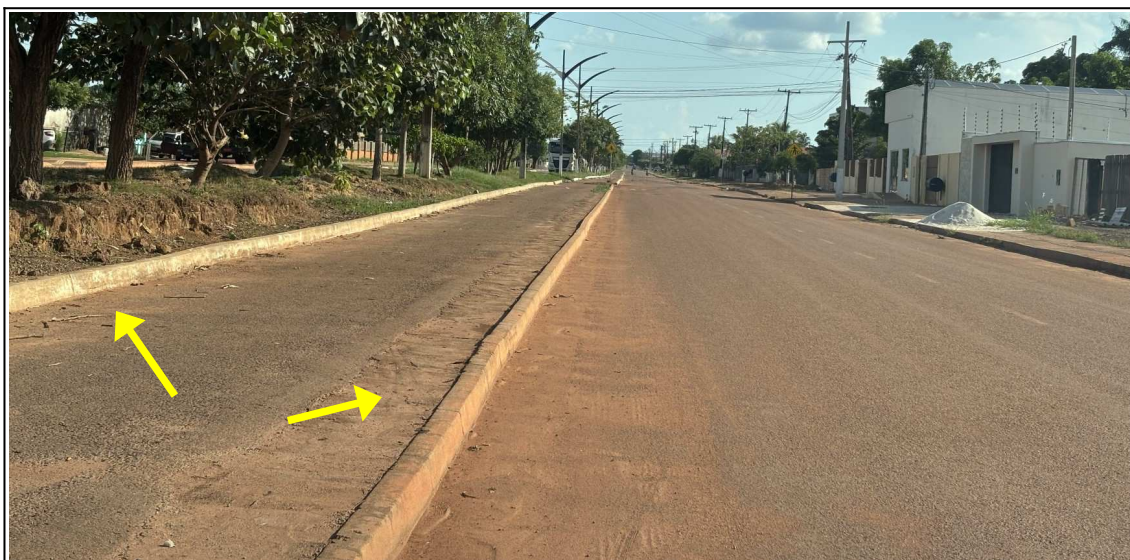
Foto 49: Ciclovia entre B. Cotrel e B. 13 de Maio, adjacente a Rod. MT 419. 09/11/2025. Observar sujeidade, necessitando limpeza. Observar que não contem pintura vermelha nos bordos (setas). Observar ausência de R-34 ou R-36, conforme projeto.

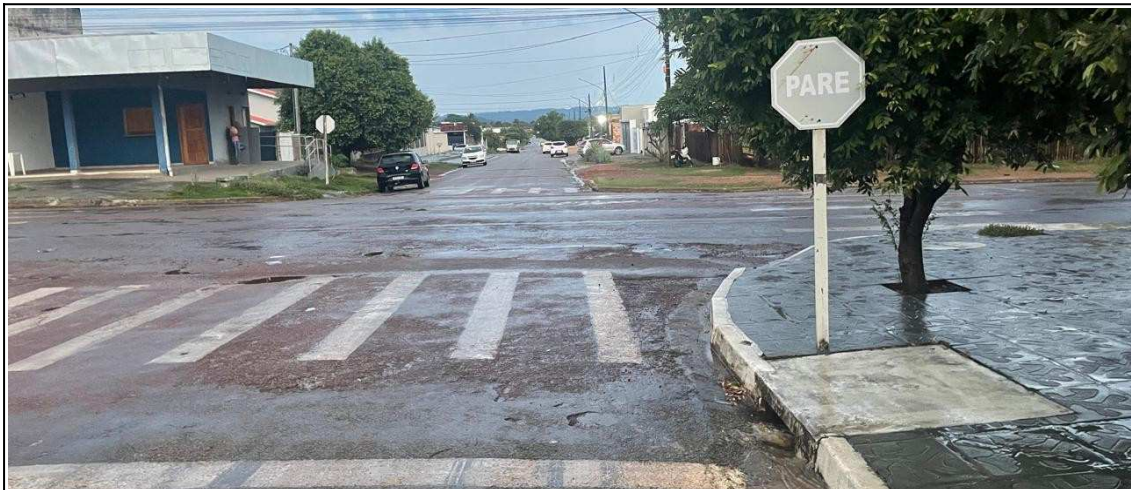
Foto 50: Sinal R1 em condição degradante. 29/10/2025. Interseção da Av. Magnólias com R. Cedros, centro.

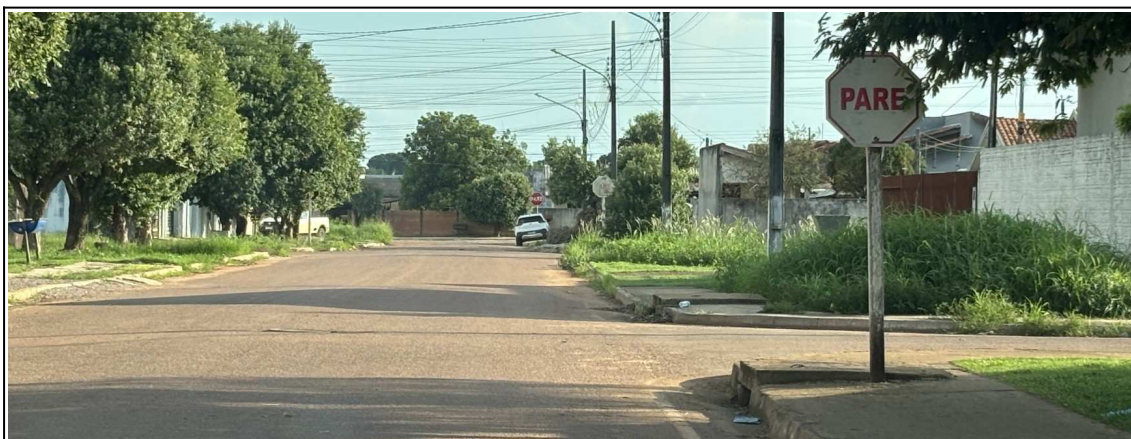
Foto 51: B. Jd. Vitoria. 09/11/2025. Observar sinal R-1 em padrão ultrapassado, usando letras vermelhas. Ausente de retrorrefletividade.

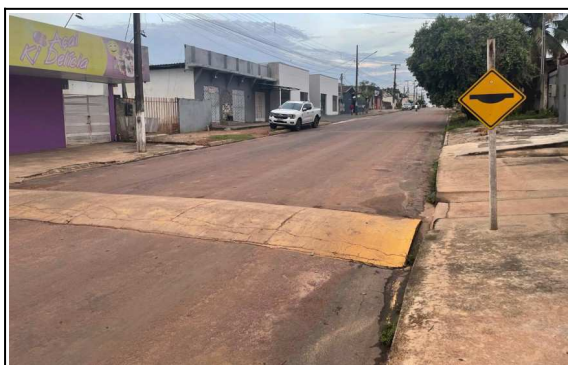
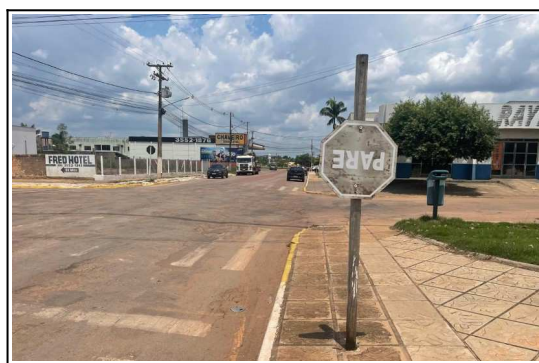
Foto 52 e 53: Necessidade de manutenção em placas existentes. Foto da esquerda Realizada dia 30/10/2025. Lombada em R. Pioneiro Genésio Minetto (Próximo a Ki Delícia – Centro). Foto da direita realizada dia 31/10/2025. R1 em R. das Castanheiras (Próximo a Floricultura Flor de Lis – Centro). Observar que as placas estão caindo por falta de parafusamento.

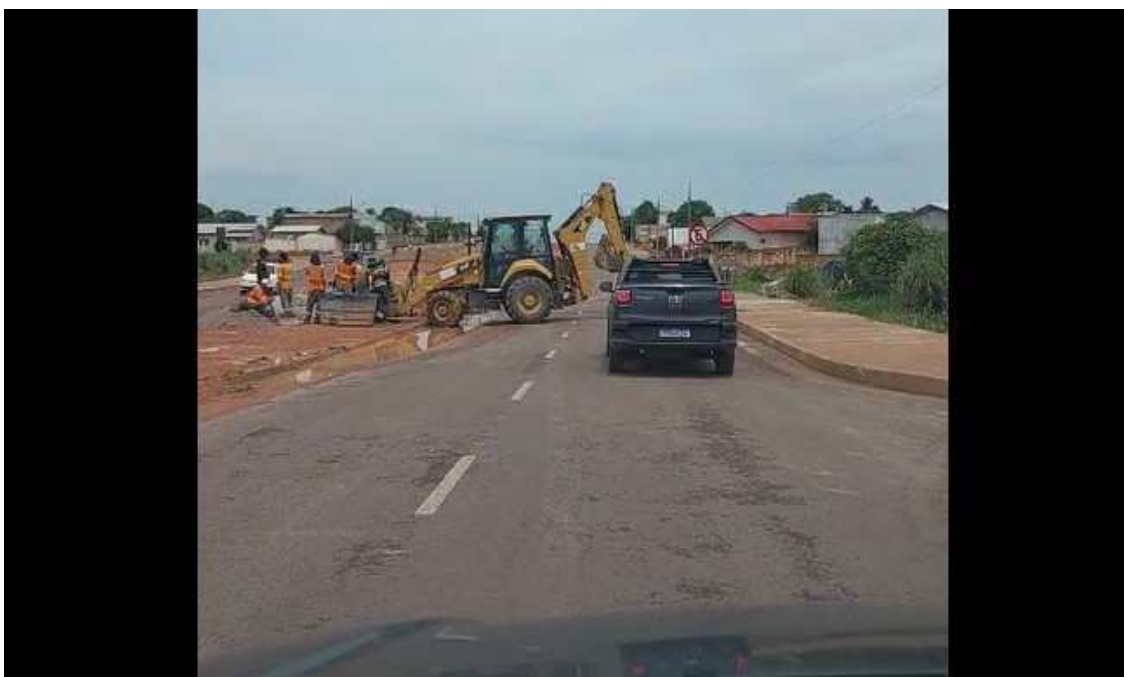
Foto 54: Foto mostra que havia maquinário, em obra, e era ausente de sinalização temporária. Realizada dia 03/11/2025. Rodovia MT 419 (Av. Rotary).

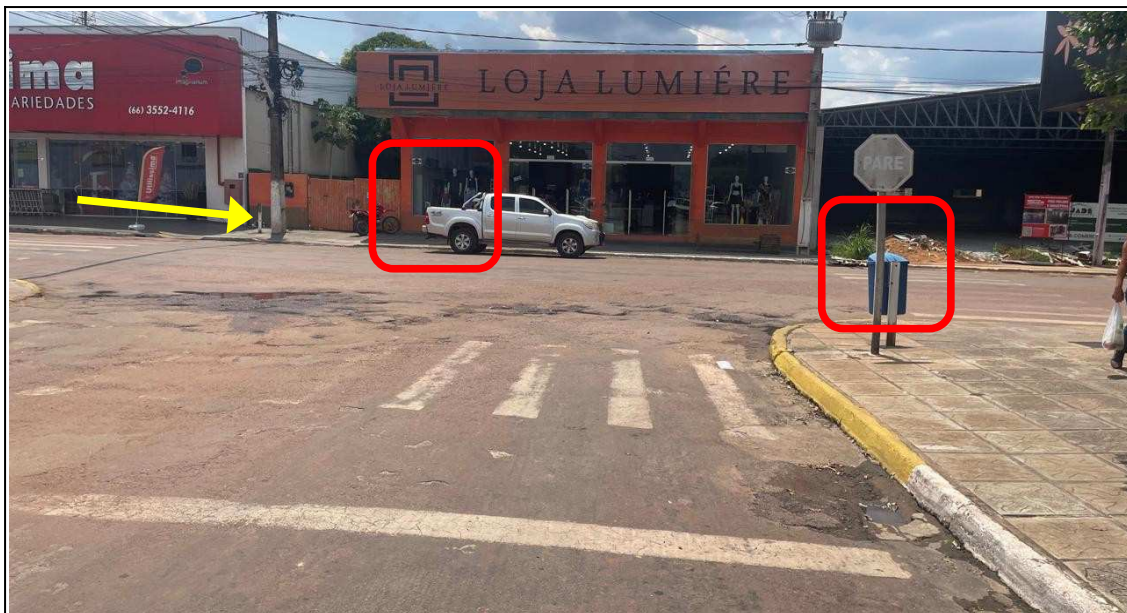
Foto 55: 31/10/2025. Bifurcação em T da R. das Figueiras com Av. dos Jatobás, Centro. Observar ausência de sinal de movimentos proibidos e obrigatórios. Seta amarela aponta o sentido do fluxo de movimento dos veículos da Av. Jatobá (mão simples).

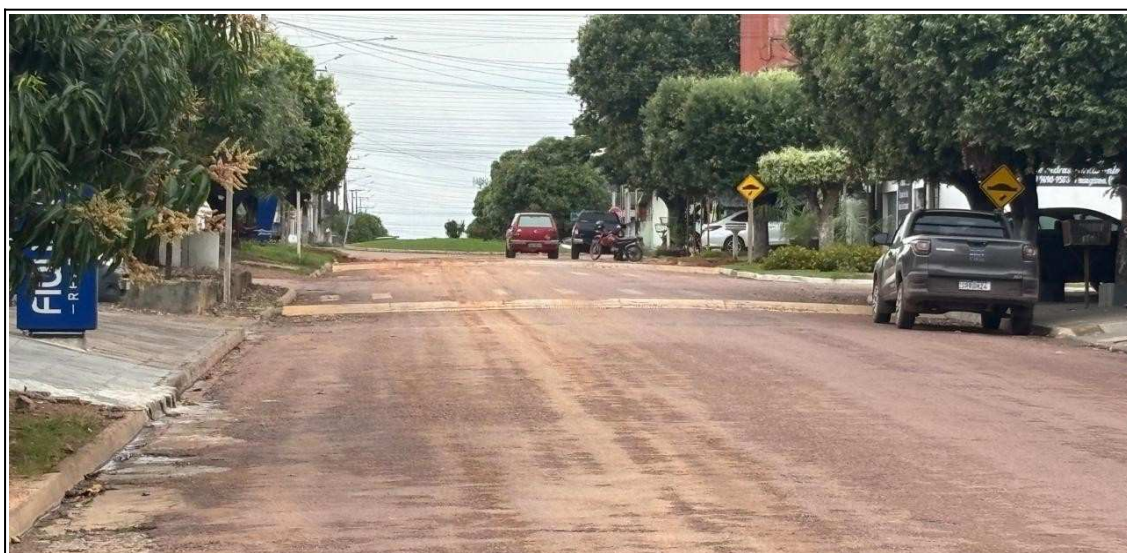
Foto 56: 07/11/2025. Presença de duas ondulações transversais (lombadas) seguidas (distância muito curta uma da outra). Rua dos Cajueiros (Ref.: Bar do Afonso).

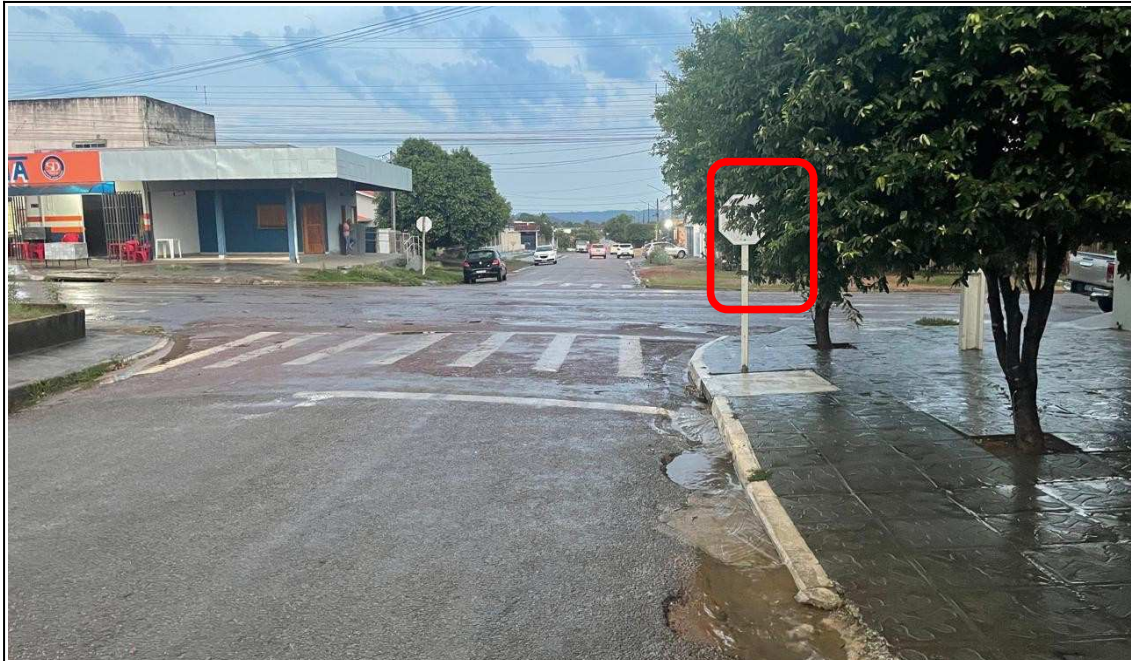
Foto 57: Obstrução da visibilidade pela vegetação. 29/10/2025.
Interseção da Av. Magnólias com R. Cedros.

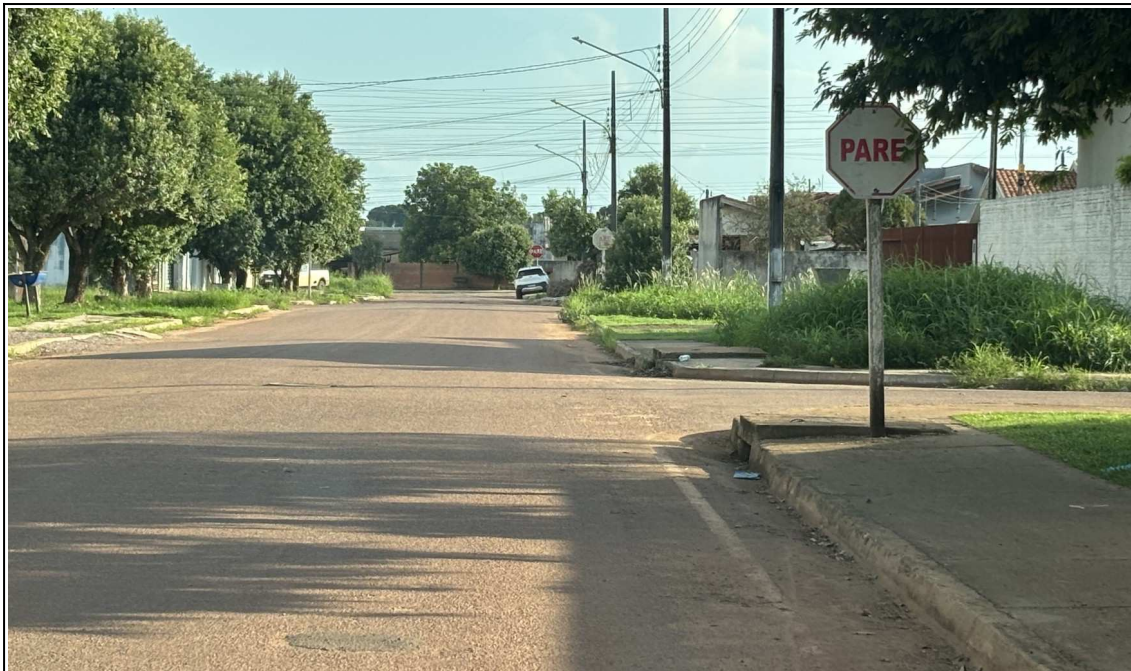
Foto 58: 09/11/2025. Sinal com padrão ultrapassado. Bairro Jardim
Vitória.

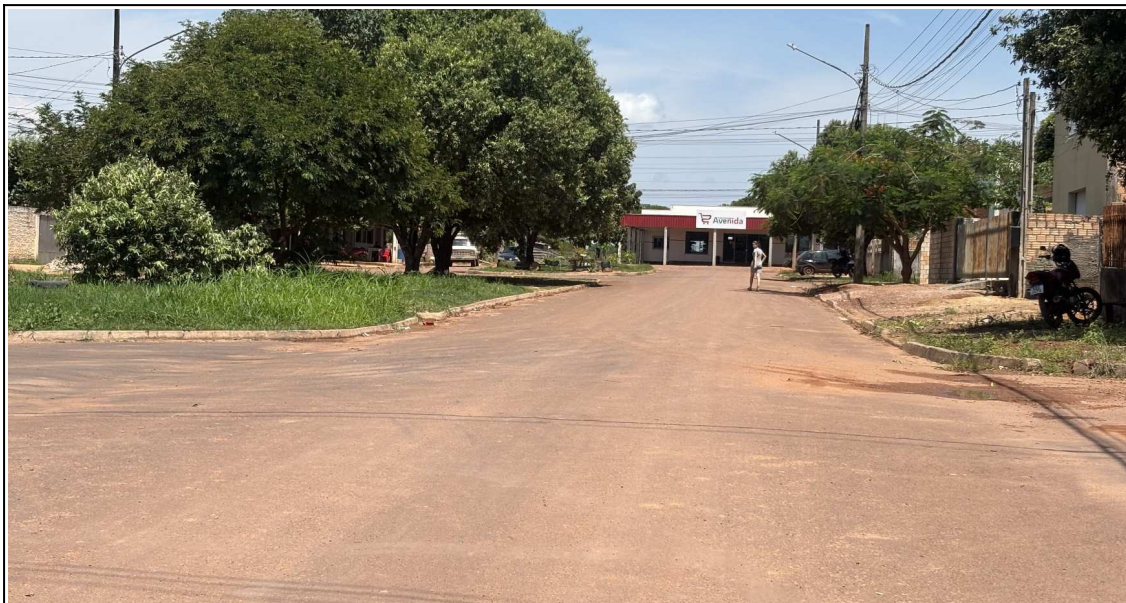
Foto 59: 09/11/2025. Ausência de sinal horizontal e vertical. Av. Nossa Senhora Aparecida B. Santa Marta.

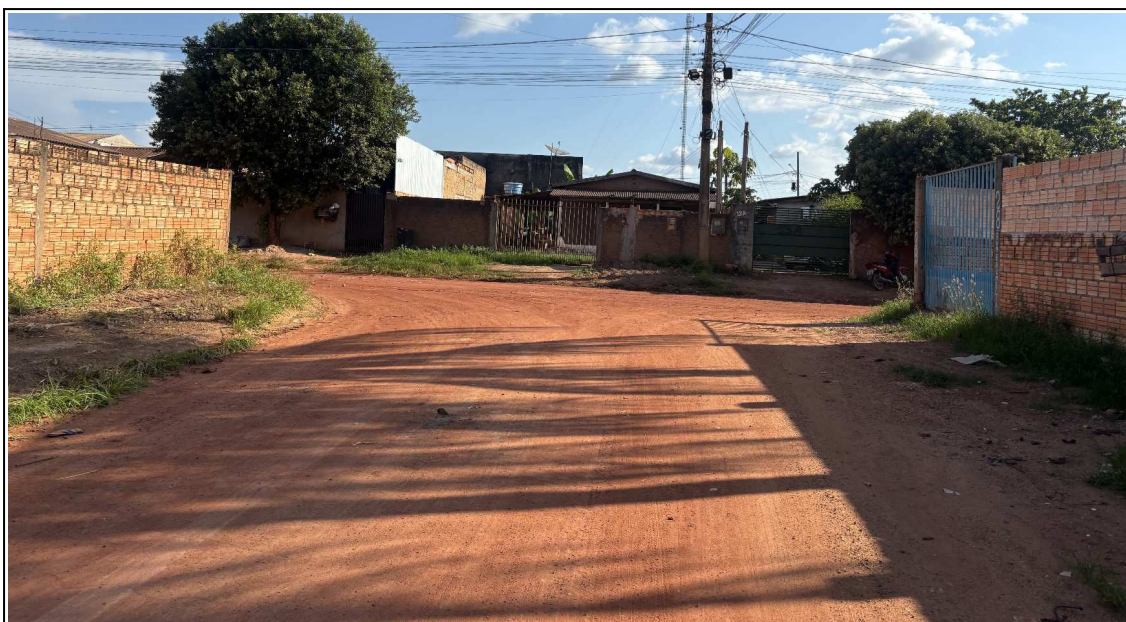
Foto 60: 09/11/2025. Ausência de sinal vertical. B. Jd. Maranata.

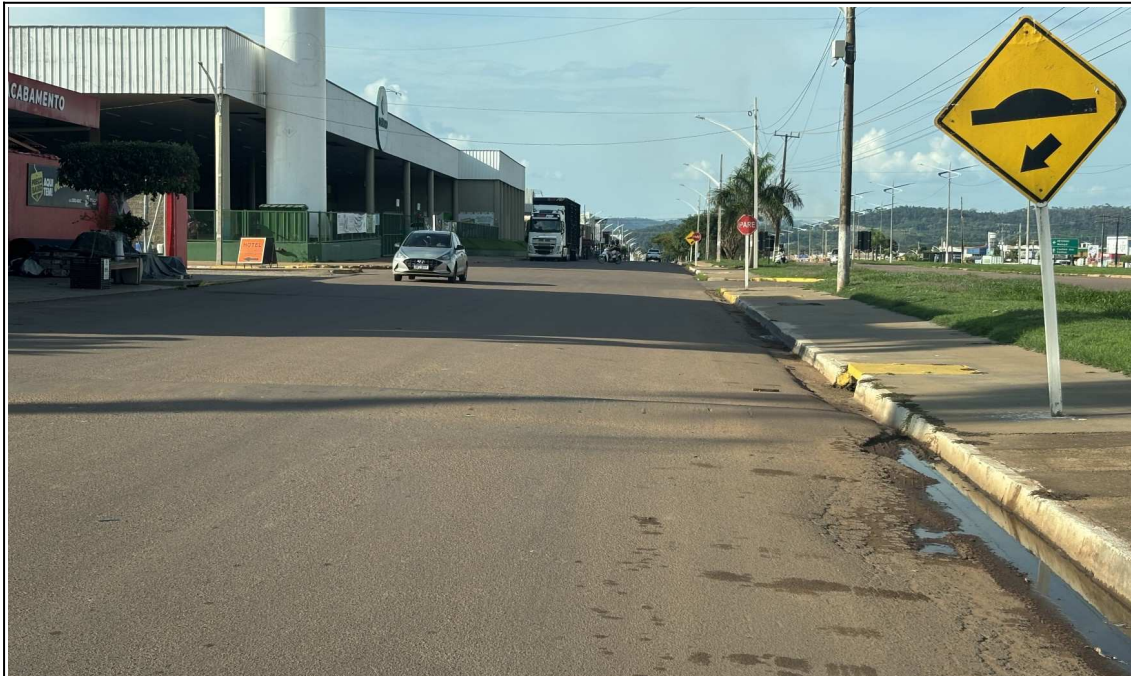
Foto 61: 09/11/2025. Lombada ausente de pintura amarela ou zebraada. Av. Pioneiro José Néilson Coutinho (Ref.: Hotel Sedna).

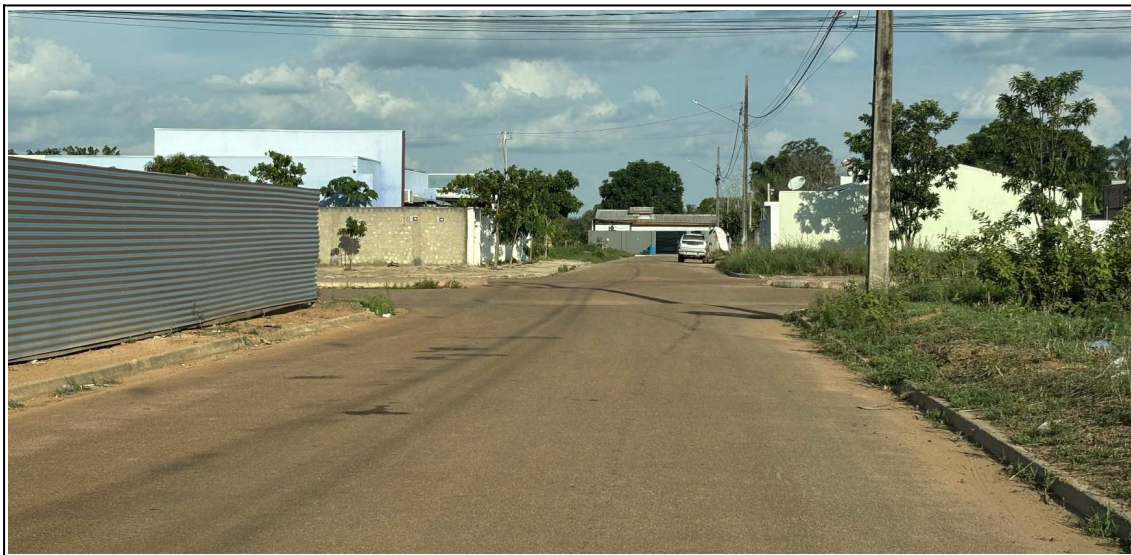
Foto 62: 09/11/2025. Ausência de sinal horizontal e vertical. B. sete de setembro.

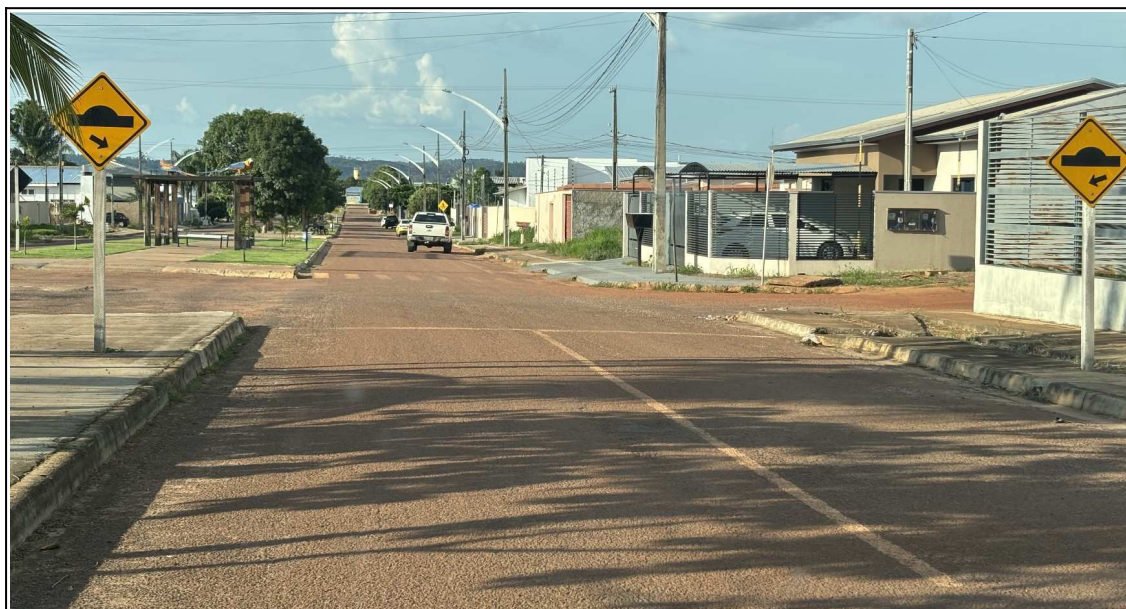
Foto 63: 09/11/2025. Ausência de obra da lombada, com a presença de sinal vertical. Fato faz com que o usuário perca a credibilidade de sinalização. Av. Mato Grosso.

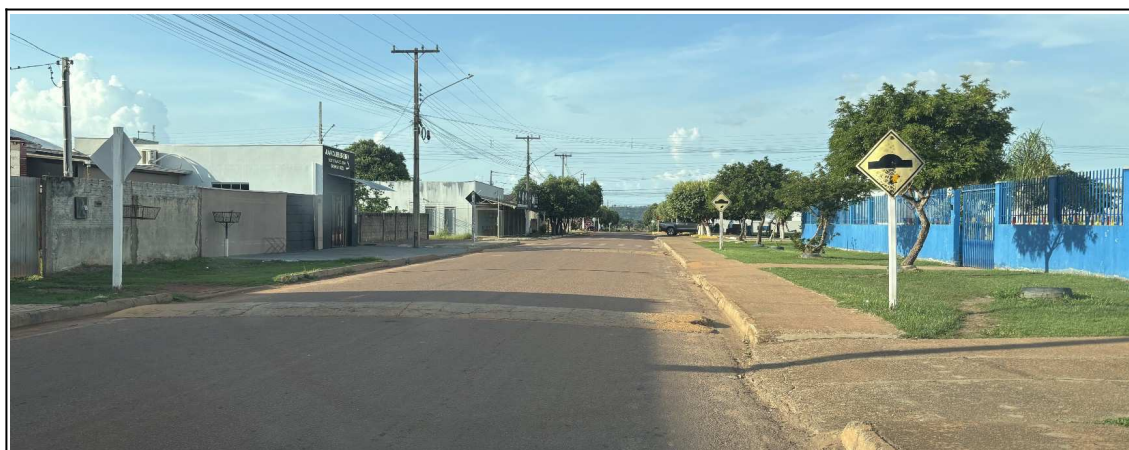
Foto 64: 09/11/2025. Presença de duas ondulações transversais (lombadas) seguidas (distância muito curta uma da outra). Avenida Cuiabá (Ref.: CMEI Gabriela Torezan).

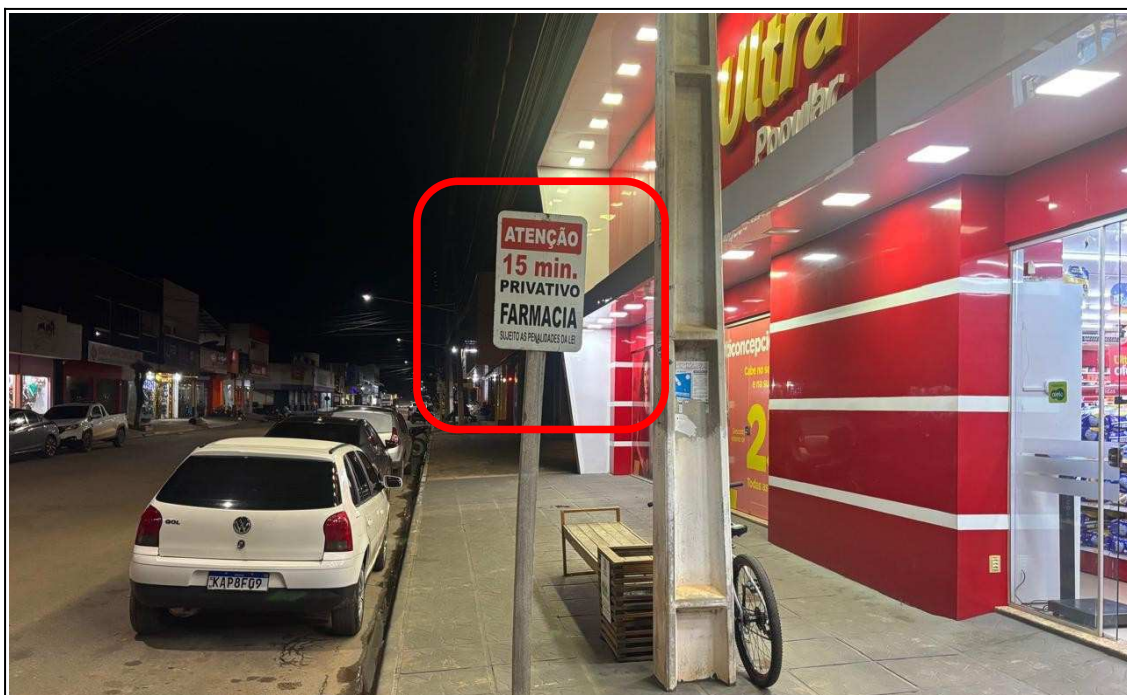
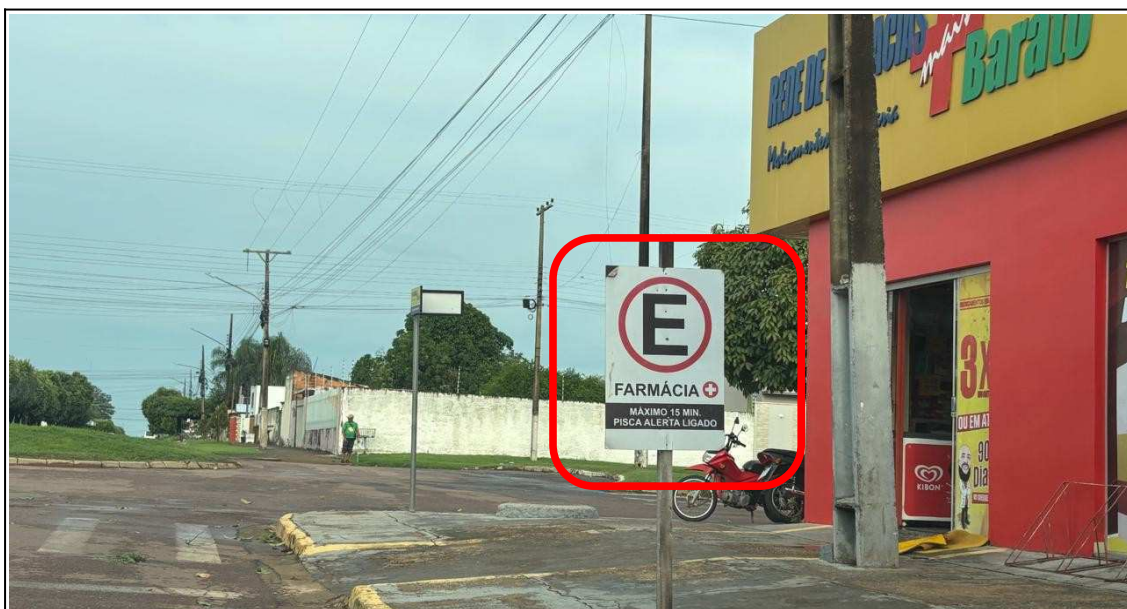
Foto 65 e 66: Sinal em desacordo com padrões normatizados. Não auxiliam a fiscalização e sim prejudicam a mesma. Orientam comportamentos errôneos. Provavelmente sinais implementados por proprietários de farmácias, e não por secretaria municipal competente.

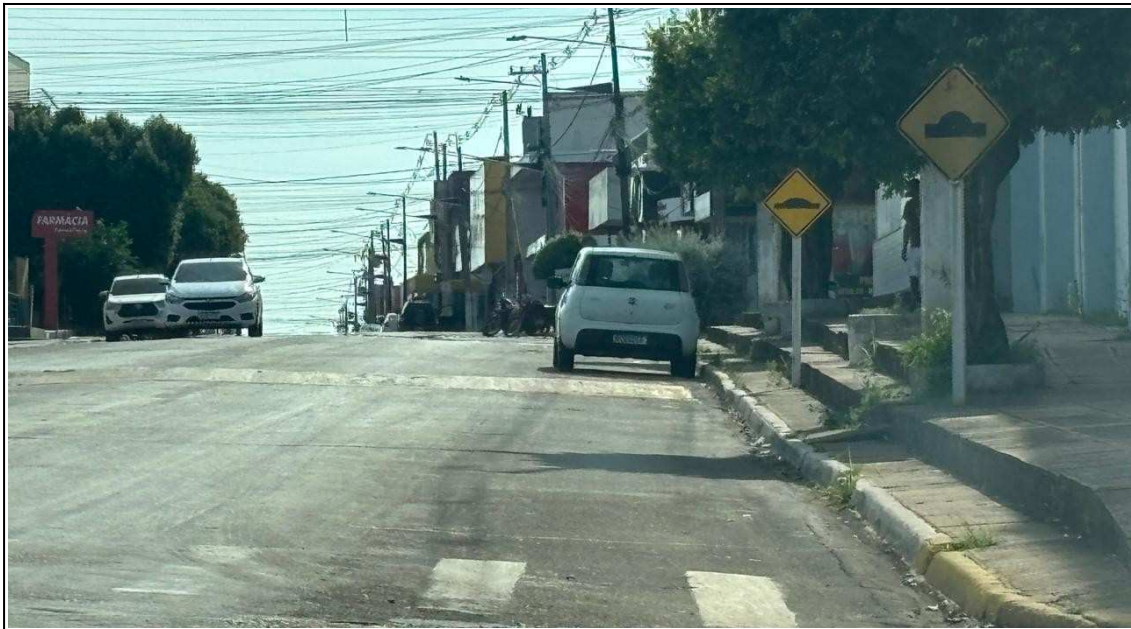
Foto 67: 20/11/2025. Presença de duas placas A-18 (uma a distante aproximadamente 50 metros da outra) indicando uma ondulação transversal (lombada). R. dos Cajueiros. Centro. (Ref.:Supermercado Aurora). Observar que no sinal A-18 deveria conter texto complementando de “a 50 metros” e no sinal A-18 junto a lombada deveria conter Seta direcional. Configura uma não conformidade de princípio de utilização dos sinais.
